Company: Borucao Ingeniería & Arquitectura
Contact: Ing Gloriana Ouellette
Phone: 85797171
Email: glorianao@borucao.com

Title: 10/3/2026
Group: Tanque de Asada - Reparación
Created: Tue, 3/10/2026
No. Items: 40

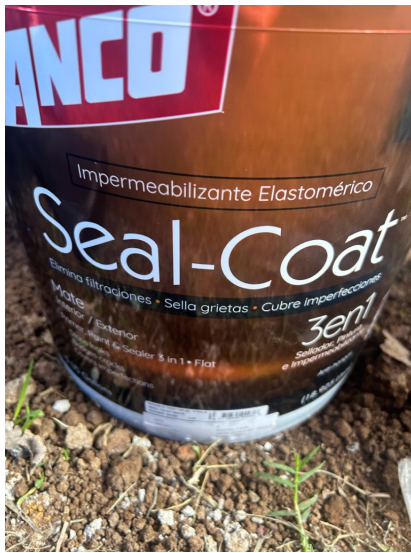
(1)

Pintura exteriores

Colocación de pintura Seal Coat de Lanco con el código 2413C.

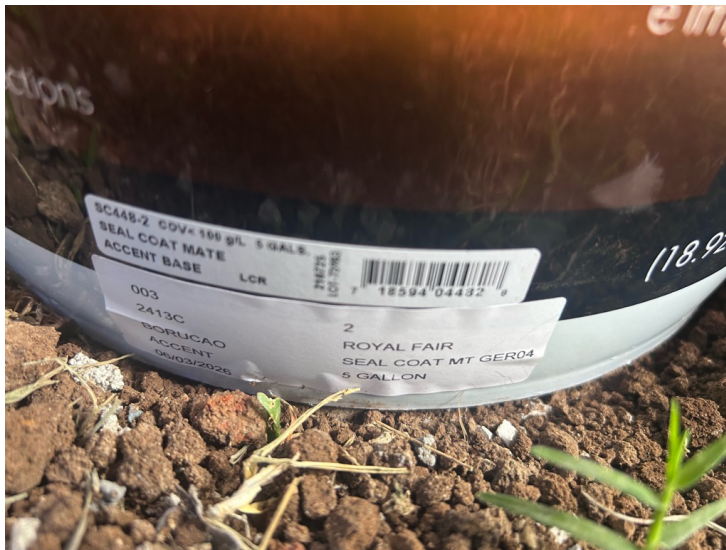
(2)

Pintura exteriores

Colocación de pintura Seal Coat de Lanco con el código 2413C.

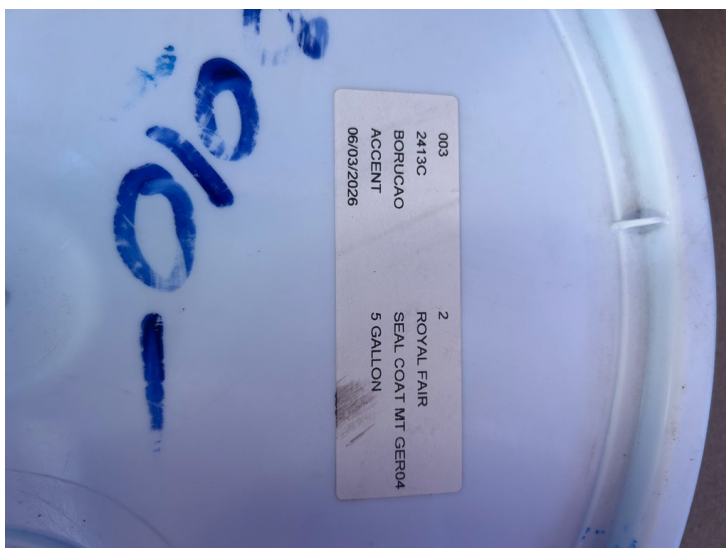
(3)

Pintura exteriores

Colocación de pintura Seal Coat de Lanco con el código 2413C.

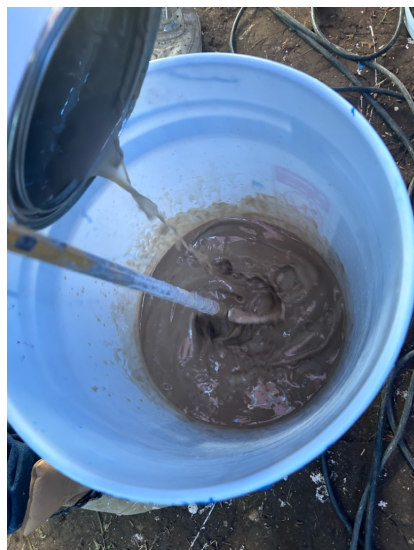
(4)

Mezcla en sitio Hydroplate 1080

Epóxico de grado inmersión de alto desempeño formulado especialmente para almacenamiento y tratamiento de agua. Brinda una resistencia a la corrosión y retención de bordes superior, gracias a su formulación de alto contenido de sólidos.
Parte A

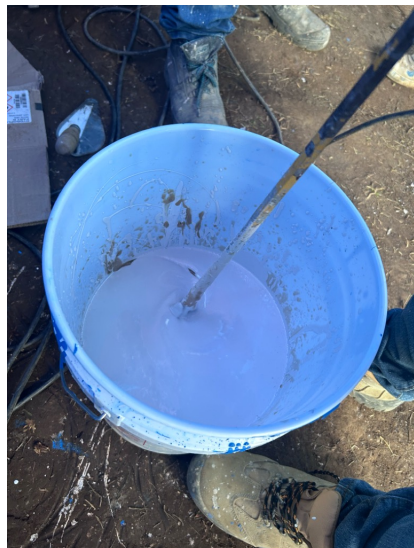
(5)

Epóxico de grado inmersión de alto desempeño formulado especialmente para almacenamiento y tratamiento de agua. Brinda una resistencia a la corrosión y retención de bordes superior, gracias a su formulación de alto contenido de sólidos.
Parte A y Parte B mezclados.

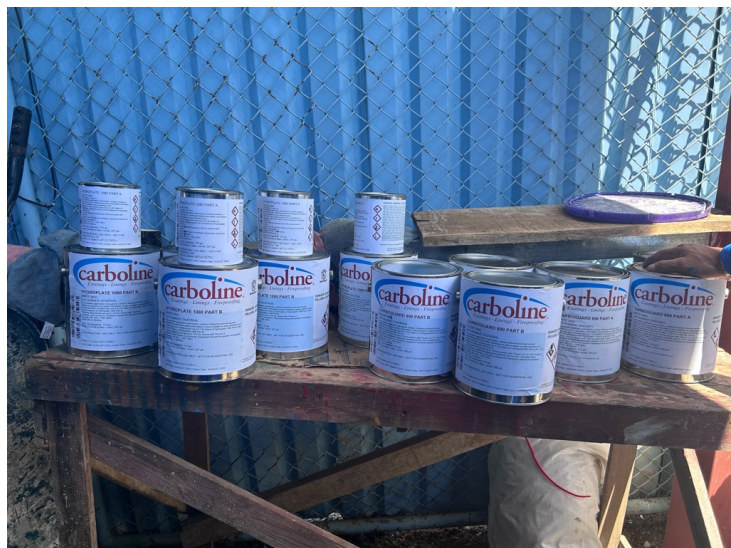
(6)

Linea Carboline

Epóxico de grado inmersión de alto desempeño formulado especialmente para almacenamiento y tratamiento de agua. Brinda una resistencia a la corrosión y retención de bordes superior, gracias a su formulación de alto contenido de sólidos.

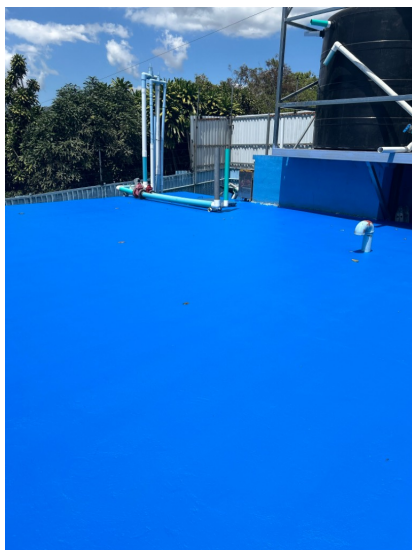
(7)

Pintura Tanque de Agua - Exterior

Se realizó la aplicación de dos manos de pintura protectora Seal Coat de Lanco, color azul código 2413C, en la superficie del tanque, con el objetivo de proporcionar protección, uniformidad en el acabado y mejorar la durabilidad de la superficie expuesta. Previo a la aplicación se verificó que la superficie se encontrara limpia, seca y en condiciones adecuadas para garantizar una correcta adherencia del recubrimiento. La pintura se aplicó posteriormente a la colocación del impermeabilizante AquaProof de Lanco, una vez finalizado y curado el sistema de impermeabilización, asegurando así la protección adicional y el acabado final del tanque.

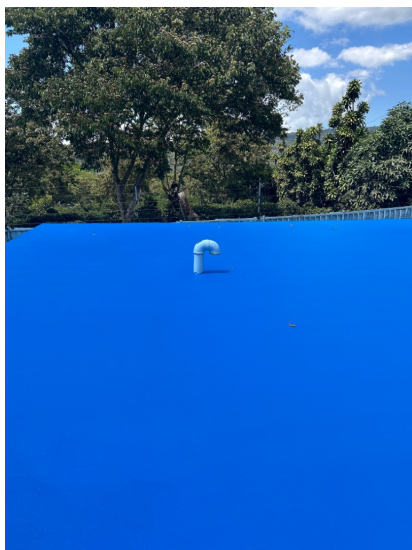
(8)

Pintura Tanque de Agua - Exterior

Se realizó la aplicación de dos manos de pintura protectora Seal Coat de Lanco, color azul código 2413C, en la superficie del tanque, con el objetivo de proporcionar protección, uniformidad en el acabado y mejorar la durabilidad de la superficie expuesta. Previo a la aplicación se verificó que la superficie se encontrara limpia, seca y en condiciones adecuadas para garantizar una correcta adherencia del recubrimiento. La pintura se aplicó posteriormente a la colocación del impermeabilizante AquaProof de Lanco, una vez finalizado y curado el sistema de impermeabilización, asegurando así la protección adicional y el acabado final del tanque.

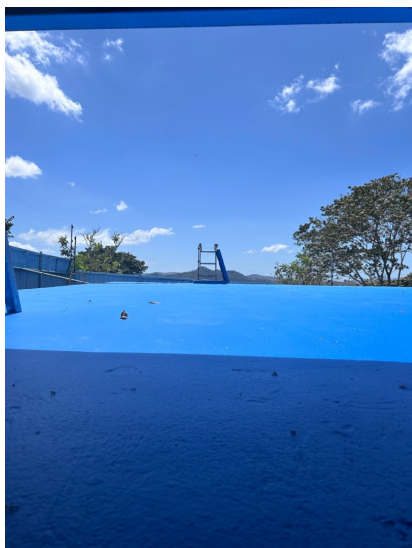
(9)

Pintura Tanque de Agua - Exterior

Se realizó la aplicación de dos manos de pintura protectora Seal Coat de Lanco, color azul código 2413C, en la superficie del tanque, con el objetivo de proporcionar protección, uniformidad en el acabado y mejorar la durabilidad de la superficie expuesta. Previo a la aplicación se verificó que la superficie se encontrara limpia, seca y en condiciones adecuadas para garantizar una correcta adherencia del recubrimiento. La pintura se aplicó posteriormente a la colocación del impermeabilizante AquaProof de Lanco, una vez finalizado y curado el sistema de impermeabilización, asegurando así la protección adicional y el acabado final del tanque.

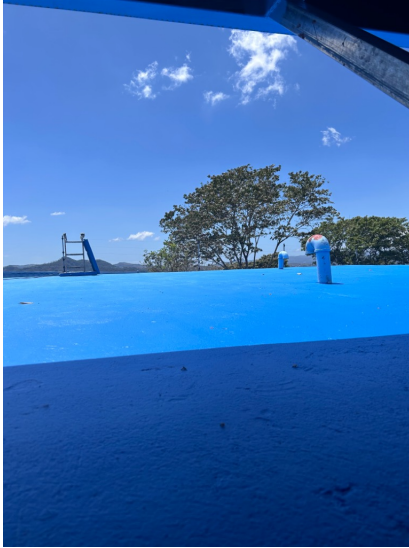
(10)

Pintura Tanque de Agua - Exterior

Se realizó la aplicación de dos manos de pintura protectora Seal Coat de Lanco, color azul código 2413C, en la superficie del tanque, con el objetivo de proporcionar protección, uniformidad en el acabado y mejorar la durabilidad de la superficie expuesta. Previo a la aplicación se verificó que la superficie se encontrara limpia, seca y en condiciones adecuadas para garantizar una correcta adherencia del recubrimiento. La pintura se aplicó posteriormente a la colocación del impermeabilizante AquaProof de Lanco, una vez finalizado y curado el sistema de impermeabilización, asegurando así la protección adicional y el acabado final del tanque.

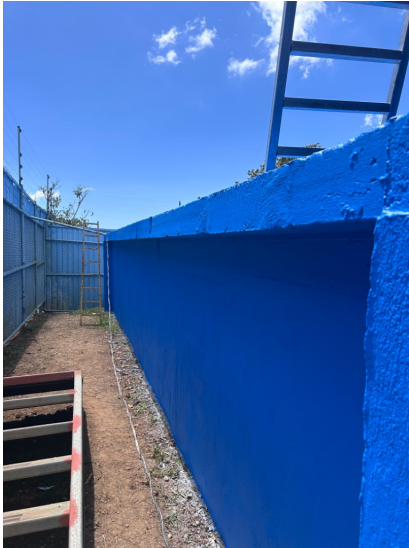
(11)

Pintura Tanque de Agua - Exterior

Se realizó la aplicación de dos manos de pintura protectora Seal Coat de Lanco, color azul código 2413C, en la superficie del tanque, con el objetivo de proporcionar protección, uniformidad en el acabado y mejorar la durabilidad de la superficie expuesta. Previo a la aplicación se verificó que la superficie se encontrara limpia, seca y en condiciones adecuadas para garantizar una correcta adherencia del recubrimiento. La pintura se aplicó posteriormente a la colocación del impermeabilizante AquaProof de Lanco, una vez finalizado y curado el sistema de impermeabilización, asegurando así la protección adicional y el acabado final del tanque.

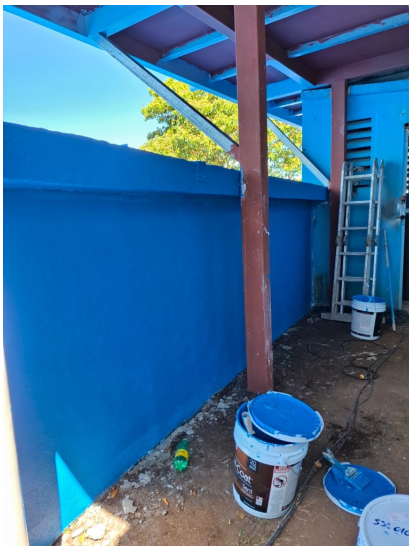
(12)

Pintura Tanque de Agua - Exterior

Se realizó la aplicación de dos manos de pintura protectora Seal Coat de Lanco, color azul código 2413C, en la superficie del tanque, con el objetivo de proporcionar protección, uniformidad en el acabado y mejorar la durabilidad de la superficie expuesta. Previo a la aplicación se verificó que la superficie se encontrara limpia, seca y en condiciones adecuadas para garantizar una correcta adherencia del recubrimiento. La pintura se aplicó posteriormente a la colocación del impermeabilizante AquaProof de Lanco, una vez finalizado y curado el sistema de impermeabilización, asegurando así la protección adicional y el acabado final del tanque.

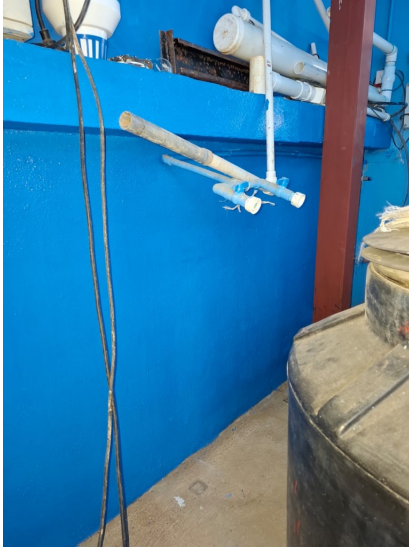
(13)

Pintura Tanque de Agua - Exterior

Se realizó la aplicación de dos manos de pintura protectora Seal Coat de Lanco, color azul código 2413C, en la superficie del tanque, con el objetivo de proporcionar protección, uniformidad en el acabado y mejorar la durabilidad de la superficie expuesta. Previo a la aplicación se verificó que la superficie se encontrara limpia, seca y en condiciones adecuadas para garantizar una correcta adherencia del recubrimiento. La pintura se aplicó posteriormente a la colocación del impermeabilizante AquaProof de Lanco, una vez finalizado y curado el sistema de impermeabilización, asegurando así la protección adicional y el acabado final del tanque.

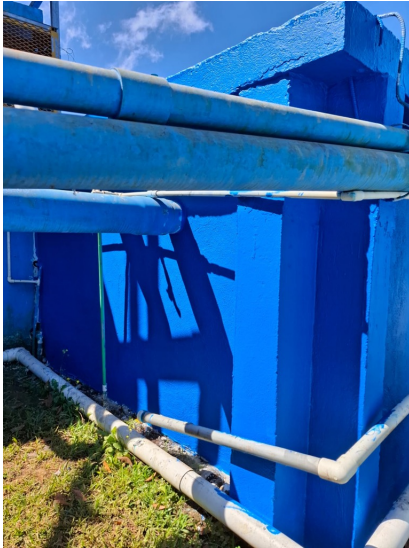
(14)

Pintura Tanque de Agua - Exterior

Se realizó la aplicación de dos manos de pintura protectora Seal Coat de Lanco, color azul código 2413C, en la superficie del tanque, con el objetivo de proporcionar protección, uniformidad en el acabado y mejorar la durabilidad de la superficie expuesta. Previo a la aplicación se verificó que la superficie se encontrara limpia, seca y en condiciones adecuadas para garantizar una correcta adherencia del recubrimiento. La pintura se aplicó posteriormente a la colocación del impermeabilizante AquaProof de Lanco, una vez finalizado y curado el sistema de impermeabilización, asegurando así la protección adicional y el acabado final del tanque.

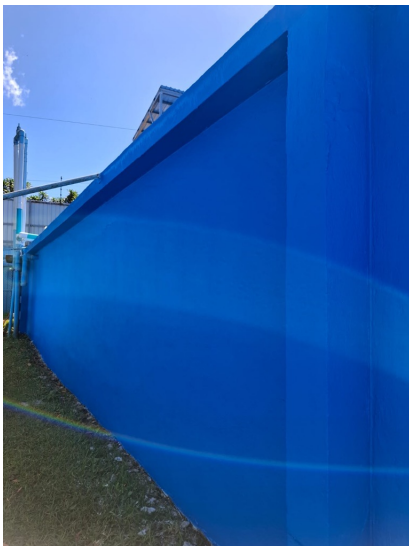
(15)

Pintura Tanque de Agua - Exterior

Se realizó la aplicación de dos manos de pintura protectora Seal Coat de Lanco, color azul código 2413C, en la superficie del tanque, con el objetivo de proporcionar protección, uniformidad en el acabado y mejorar la durabilidad de la superficie expuesta. Previo a la aplicación se verificó que la superficie se encontrara limpia, seca y en condiciones adecuadas para garantizar una correcta adherencia del recubrimiento. La pintura se aplicó posteriormente a la colocación del impermeabilizante AquaProof de Lanco, una vez finalizado y curado el sistema de impermeabilización, asegurando así la protección adicional y el acabado final del tanque.

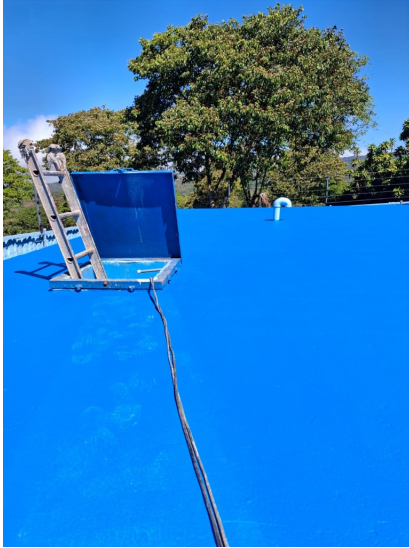
(16)

Pintura Tanque de Agua - Exterior

Se realizó la aplicación de dos manos de pintura protectora Seal Coat de Lanco, color azul código 2413C, en la superficie del tanque, con el objetivo de proporcionar protección, uniformidad en el acabado y mejorar la durabilidad de la superficie expuesta. Previo a la aplicación se verificó que la superficie se encontrara limpia, seca y en condiciones adecuadas para garantizar una correcta adherencia del recubrimiento. La pintura se aplicó posteriormente a la colocación del impermeabilizante AquaProof de Lanco, una vez finalizado y curado el sistema de impermeabilización, asegurando así la protección adicional y el acabado final del tanque.

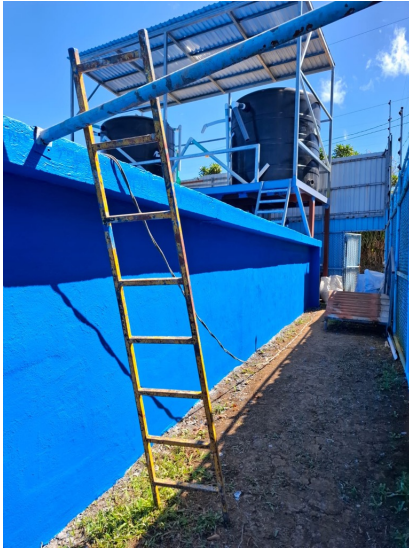
(17)

Pintura Tanque de Agua - Exterior

Se realizó la aplicación de dos manos de pintura protectora Seal Coat de Lanco, color azul código 2413C, en la superficie del tanque, con el objetivo de proporcionar protección, uniformidad en el acabado y mejorar la durabilidad de la superficie expuesta. Previo a la aplicación se verificó que la superficie se encontrara limpia, seca y en condiciones adecuadas para garantizar una correcta adherencia del recubrimiento. La pintura se aplicó posteriormente a la colocación del impermeabilizante AquaProof de Lanco, una vez finalizado y curado el sistema de impermeabilización, asegurando así la protección adicional y el acabado final del tanque.

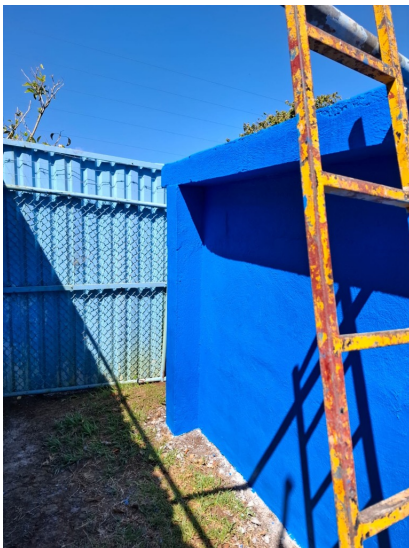
(18)

Pintura Tanque de Agua - Exterior

Se realizó la aplicación de dos manos de pintura protectora Seal Coat de Lanco, color azul código 2413C, en la superficie del tanque, con el objetivo de proporcionar protección, uniformidad en el acabado y mejorar la durabilidad de la superficie expuesta. Previo a la aplicación se verificó que la superficie se encontrara limpia, seca y en condiciones adecuadas para garantizar una correcta adherencia del recubrimiento. La pintura se aplicó posteriormente a la colocación del impermeabilizante AquaProof de Lanco, una vez finalizado y curado el sistema de impermeabilización, asegurando así la protección adicional y el acabado final del tanque.

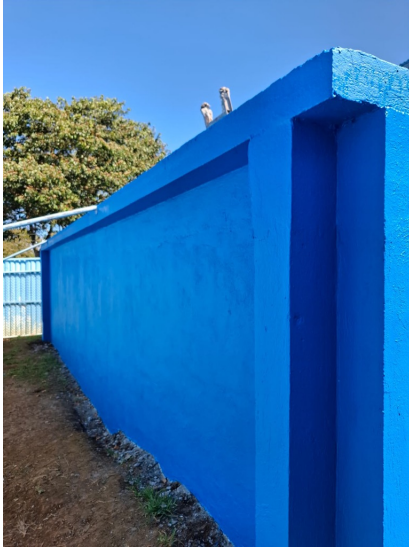
(19)

Pintura Tanque de Agua - Exterior

Se realizó la aplicación de dos manos de pintura protectora Seal Coat de Lanco, color azul código 2413C, en la superficie del tanque, con el objetivo de proporcionar protección, uniformidad en el acabado y mejorar la durabilidad de la superficie expuesta. Previo a la aplicación se verificó que la superficie se encontrara limpia, seca y en condiciones adecuadas para garantizar una correcta adherencia del recubrimiento. La pintura se aplicó posteriormente a la colocación del impermeabilizante AquaProof de Lanco, una vez finalizado y curado el sistema de impermeabilización, asegurando así la protección adicional y el acabado final del tanque.

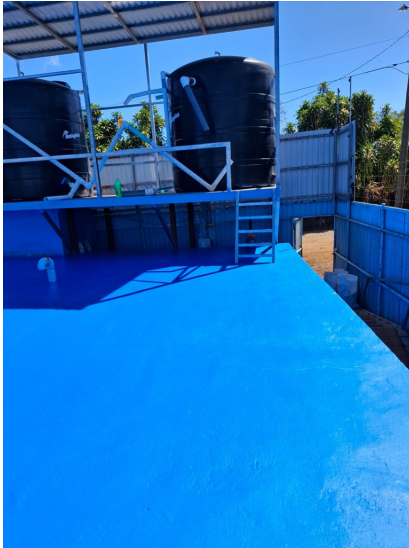
(20)

Pintura Tanque de Agua - Exterior

Se realizó la aplicación de dos manos de pintura protectora Seal Coat de Lanco, color azul código 2413C, en la superficie del tanque, con el objetivo de proporcionar protección, uniformidad en el acabado y mejorar la durabilidad de la superficie expuesta. Previo a la aplicación se verificó que la superficie se encontrara limpia, seca y en condiciones adecuadas para garantizar una correcta adherencia del recubrimiento. La pintura se aplicó posteriormente a la colocación del impermeabilizante AquaProof de Lanco, una vez finalizado y curado el sistema de impermeabilización, asegurando así la protección adicional y el acabado final del tanque.

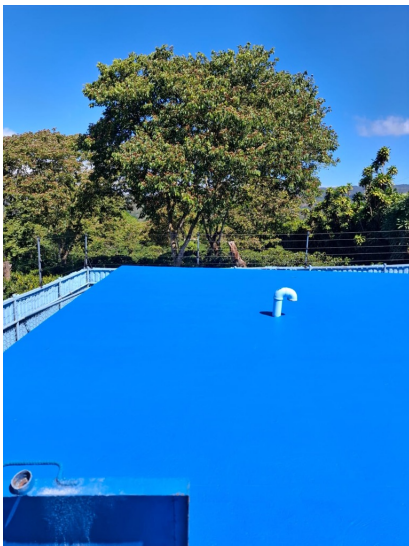
(21)

Pintura Tanque de Agua - Exterior

Se realizó la aplicación de dos manos de pintura protectora Seal Coat de Lanco, color azul código 2413C, en la superficie del tanque, con el objetivo de proporcionar protección, uniformidad en el acabado y mejorar la durabilidad de la superficie expuesta. Previo a la aplicación se verificó que la superficie se encontrara limpia, seca y en condiciones adecuadas para garantizar una correcta adherencia del recubrimiento. La pintura se aplicó posteriormente a la colocación del impermeabilizante AquaProof de Lanco, una vez finalizado y curado el sistema de impermeabilización, asegurando así la protección adicional y el acabado final del tanque.

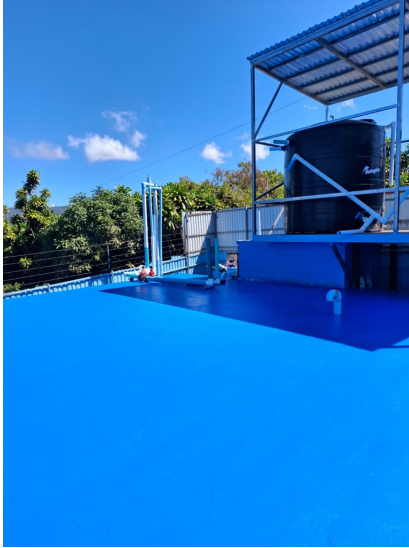
(22)

Pintura Tanque de Agua - Exterior

Se realizó la aplicación de dos manos de pintura protectora Seal Coat de Lanco, color azul código 2413C, en la superficie del tanque, con el objetivo de proporcionar protección, uniformidad en el acabado y mejorar la durabilidad de la superficie expuesta. Previo a la aplicación se verificó que la superficie se encontrara limpia, seca y en condiciones adecuadas para garantizar una correcta adherencia del recubrimiento. La pintura se aplicó posteriormente a la colocación del impermeabilizante AquaProof de Lanco, una vez finalizado y curado el sistema de impermeabilización, asegurando así la protección adicional y el acabado final del tanque.

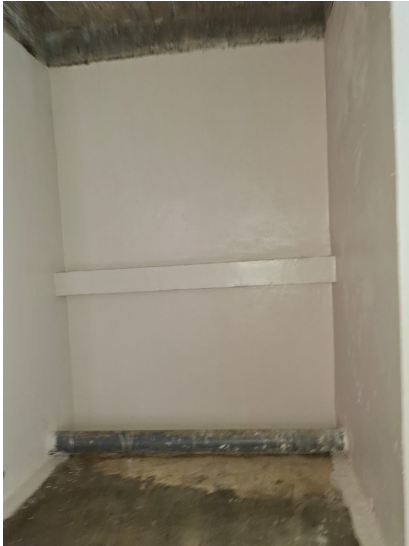
(23)

Sistema de impermeabilización interna del tanque

Se realizó la impermeabilización y recubrimiento interno del tanque con Hydroplate 1080 (Parte A y Parte B), aplicado en paredes internas y losa inferior del tanque de agua.

La aplicación se efectuó posteriormente a la reparación de filtraciones mediante Maxistick 580 LPL y Maxipatch 40, una vez verificado que las superficies se encontraban selladas y en condiciones adecuadas. Luego de la aplicación, el tanque debe permanecer vacío al menos 7 días, para permitir el curado completo del recubrimiento epóxico y asegurar su correcto desempeño antes de proceder con el llenado de agua.

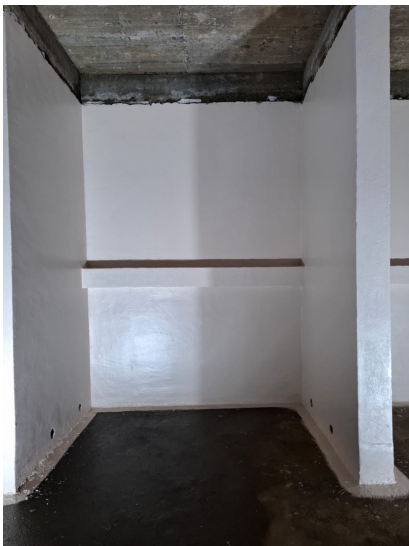
(24)

Sistema de impermeabilización interna del tanque

Se realizó la impermeabilización y recubrimiento interno del tanque con Hydroplate 1080 (Parte A y Parte B), aplicado en paredes internas y losa inferior del tanque de agua.

La aplicación se efectuó posteriormente a la reparación de filtraciones mediante Maxistick 580 LPL y Maxipatch 40, una vez verificado que las superficies se encontraban selladas y en condiciones adecuadas. Luego de la aplicación, el tanque debe permanecer vacío al menos 7 días, para permitir el curado completo del recubrimiento epóxico y asegurar su correcto desempeño antes de proceder con el llenado de agua.

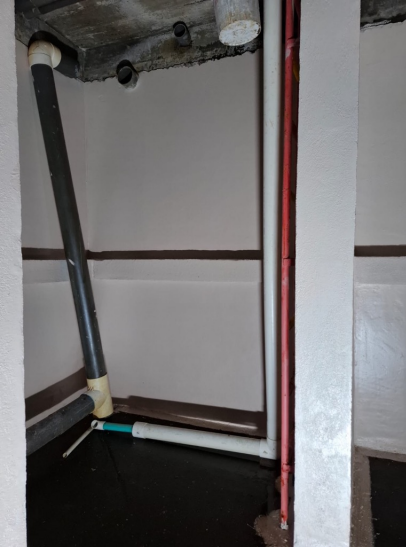
(25) **Sistema de impermeabilización interna del tanque**

Se realizó la impermeabilización y recubrimiento interno del tanque con Hydroplate 1080 (Parte A y Parte B), aplicado en paredes internas y losa inferior del tanque de agua.

La aplicación se efectuó posteriormente a la reparación de filtraciones mediante Maxistick 580 LPL y Maxipatch 40, una vez verificado que las superficies se encontraban selladas y en condiciones adecuadas.

Luego de la aplicación, el tanque debe permanecer vacío al menos 7 días, para permitir el curado completo del recubrimiento epóxico y asegurar su correcto desempeño antes de proceder con el llenado de agua.

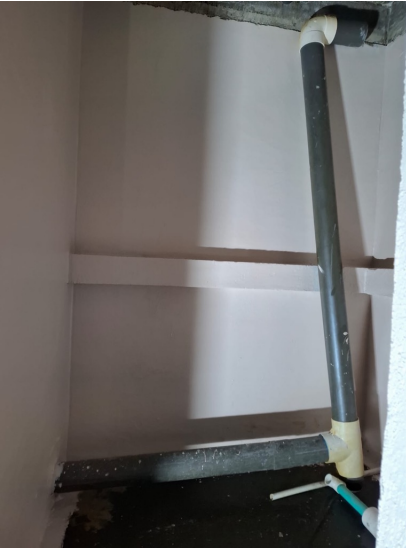
(26) **Sistema de impermeabilización interna del tanque**

Se realizó la impermeabilización y recubrimiento interno del tanque con Hydroplate 1080 (Parte A y Parte B), aplicado en paredes internas y losa inferior del tanque de agua.

La aplicación se efectuó posteriormente a la reparación de filtraciones mediante Maxistick 580 LPL y Maxipatch 40, una vez verificado que las superficies se encontraban selladas y en condiciones adecuadas.

Luego de la aplicación, el tanque debe permanecer vacío al menos 7 días, para permitir el curado completo del recubrimiento epóxico y asegurar su correcto desempeño antes de proceder con el llenado de agua.

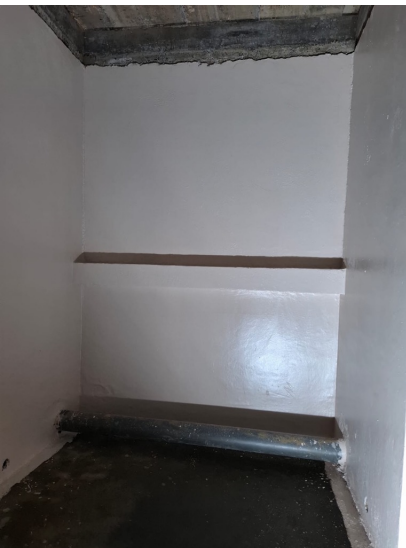
(27) **Sistema de impermeabilización interna del tanque**

Se realizó la impermeabilización y recubrimiento interno del tanque con Hydroplate 1080 (Parte A y Parte B), aplicado en paredes internas y losa inferior del tanque de agua.

La aplicación se efectuó posteriormente a la reparación de filtraciones mediante Maxistick 580 LPL y Maxipatch 40, una vez verificado que las superficies se encontraban selladas y en condiciones adecuadas.

Luego de la aplicación, el tanque debe permanecer vacío al menos 7 días, para permitir el curado completo del recubrimiento epóxico y asegurar su correcto desempeño antes de proceder con el llenado de agua.

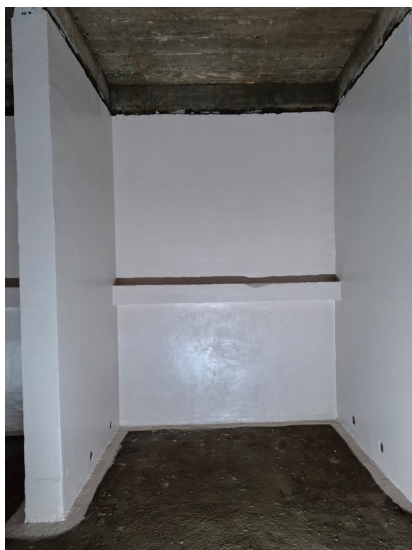
(28) **Sistema de impermeabilización interna del tanque**

Se realizó la impermeabilización y recubrimiento interno del tanque con Hydroplate 1080 (Parte A y Parte B), aplicado en paredes internas y losa inferior del tanque de agua.

La aplicación se efectuó posteriormente a la reparación de filtraciones mediante Maxistick 580 LPL y Maxipatch 40, una vez verificado que las superficies se encontraban selladas y en condiciones adecuadas. Luego de la aplicación, el tanque debe permanecer vacío al menos 7 días, para permitir el curado completo del recubrimiento epóxico y asegurar su correcto desempeño antes de proceder con el llenado de agua.

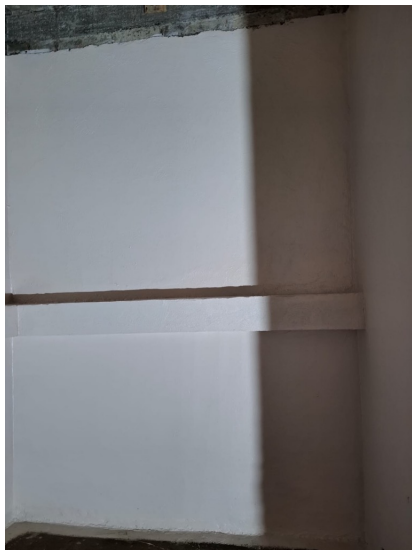
(29) **Sistema de impermeabilización interna del tanque**

Se realizó la impermeabilización y recubrimiento interno del tanque con Hydroplate 1080 (Parte A y Parte B), aplicado en paredes internas y losa inferior del tanque de agua.

La aplicación se efectuó posteriormente a la reparación de filtraciones mediante Maxistick 580 LPL y Maxipatch 40, una vez verificado que las superficies se encontraban selladas y en condiciones adecuadas. Luego de la aplicación, el tanque debe permanecer vacío al menos 7 días, para permitir el curado completo del recubrimiento epóxico y asegurar su correcto desempeño antes de proceder con el llenado de agua.

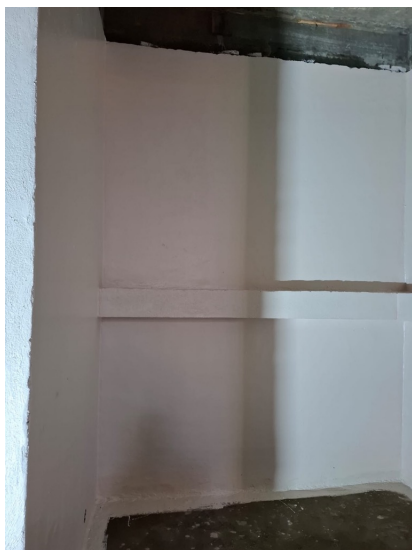
(30) **Sistema de impermeabilización interna del tanque**

Se realizó la impermeabilización y recubrimiento interno del tanque con Hydroplate 1080 (Parte A y Parte B), aplicado en paredes internas y losa inferior del tanque de agua.

La aplicación se efectuó posteriormente a la reparación de filtraciones mediante Maxistick 580 LPL y Maxipatch 40, una vez verificado que las superficies se encontraban selladas y en condiciones adecuadas. Luego de la aplicación, el tanque debe permanecer vacío al menos 7 días, para permitir el curado completo del recubrimiento epóxico y asegurar su correcto desempeño antes de proceder con el llenado de agua.

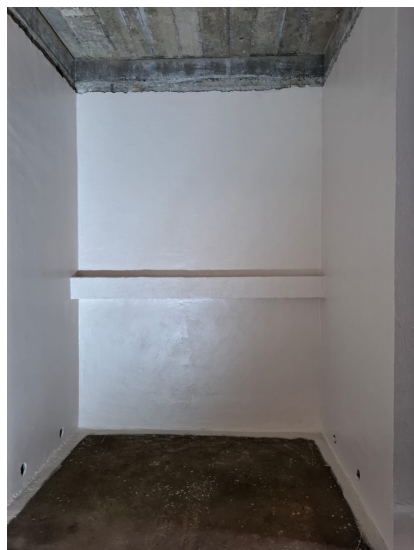
(31) **Sistema de impermeabilización interna del tanque**

Se realizó la impermeabilización y recubrimiento interno del tanque con Hydroplate 1080 (Parte A y Parte B), aplicado en paredes internas y losa inferior del tanque de agua.

La aplicación se efectuó posteriormente a la reparación de filtraciones mediante Maxistick 580 LPL y Maxipatch 40, una vez verificado que las superficies se encontraban selladas y en condiciones adecuadas.

Luego de la aplicación, el tanque debe permanecer vacío al menos 7 días, para permitir el curado completo del recubrimiento epóxico y asegurar su correcto desempeño antes de proceder con el llenado de agua.

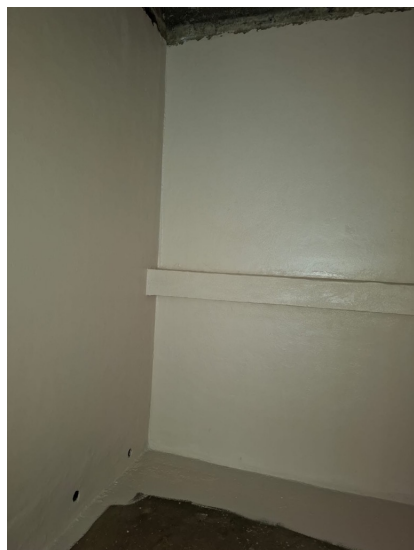
(32) **Sistema de impermeabilización interna del tanque**

Se realizó la impermeabilización y recubrimiento interno del tanque con Hydroplate 1080 (Parte A y Parte B), aplicado en paredes internas y losa inferior del tanque de agua.

La aplicación se efectuó posteriormente a la reparación de filtraciones mediante Maxistick 580 LPL y Maxipatch 40, una vez verificado que las superficies se encontraban selladas y en condiciones adecuadas.

Luego de la aplicación, el tanque debe permanecer vacío al menos 7 días, para permitir el curado completo del recubrimiento epóxico y asegurar su correcto desempeño antes de proceder con el llenado de agua.

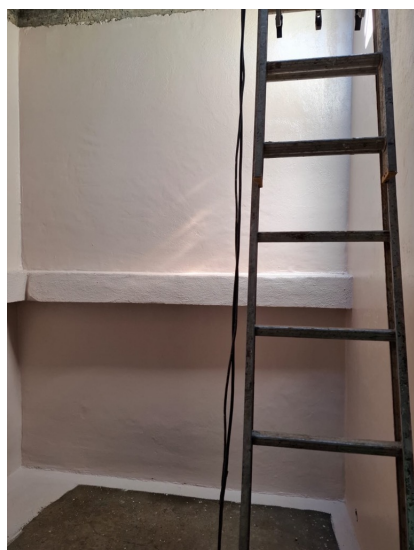
(33) **Sistema de impermeabilización interna del tanque**

Se realizó la impermeabilización y recubrimiento interno del tanque con Hydroplate 1080 (Parte A y Parte B), aplicado en paredes internas y losa inferior del tanque de agua.

La aplicación se efectuó posteriormente a la reparación de filtraciones mediante Maxistick 580 LPL y Maxipatch 40, una vez verificado que las superficies se encontraban selladas y en condiciones adecuadas.

Luego de la aplicación, el tanque debe permanecer vacío al menos 7 días, para permitir el curado completo del recubrimiento epóxico y asegurar su correcto desempeño antes de proceder con el llenado de agua.

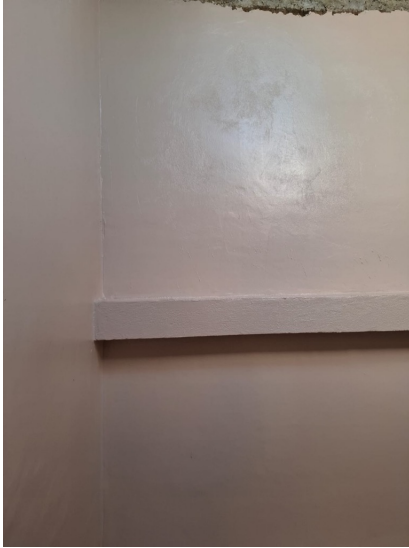
(34)

Sistema de impermeabilización interna del tanque

Se realizó la impermeabilización y recubrimiento interno del tanque con Hydroplate 1080 (Parte A y Parte B), aplicado en paredes internas y losa inferior del tanque de agua.

La aplicación se efectuó posteriormente a la reparación de filtraciones mediante Maxistick 580 LPL y Maxipatch 40, una vez verificado que las superficies se encontraban selladas y en condiciones adecuadas.

Luego de la aplicación, el tanque debe permanecer vacío al menos 7 días, para permitir el curado completo del recubrimiento epóxico y asegurar su correcto desempeño antes de proceder con el llenado de agua.

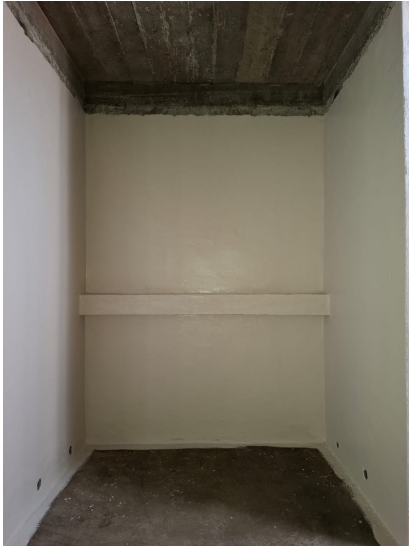
(35)

Sistema de impermeabilización interna del tanque

Se realizó la impermeabilización y recubrimiento interno del tanque con Hydroplate 1080 (Parte A y Parte B), aplicado en paredes internas y losa inferior del tanque de agua.

La aplicación se efectuó posteriormente a la reparación de filtraciones mediante Maxistick 580 LPL y Maxipatch 40, una vez verificado que las superficies se encontraban selladas y en condiciones adecuadas.

Luego de la aplicación, el tanque debe permanecer vacío al menos 7 días, para permitir el curado completo del recubrimiento epóxico y asegurar su correcto desempeño antes de proceder con el llenado de agua.

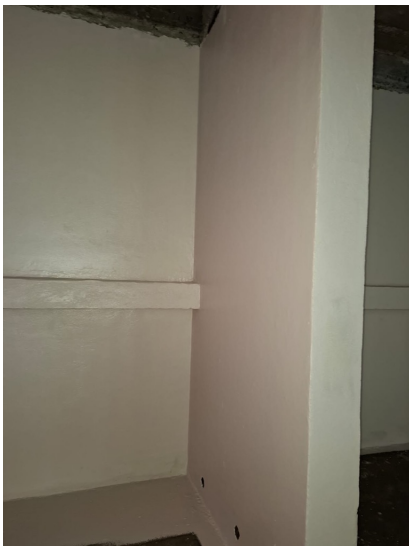
(36)

Sistema de impermeabilización interna del tanque

Se realizó la impermeabilización y recubrimiento interno del tanque con Hydroplate 1080 (Parte A y Parte B), aplicado en paredes internas y losa inferior del tanque de agua.

La aplicación se efectuó posteriormente a la reparación de filtraciones mediante Maxistick 580 LPL y Maxipatch 40, una vez verificado que las superficies se encontraban selladas y en condiciones adecuadas.

Luego de la aplicación, el tanque debe permanecer vacío al menos 7 días, para permitir el curado completo del recubrimiento epóxico y asegurar su correcto desempeño antes de proceder con el llenado de agua.

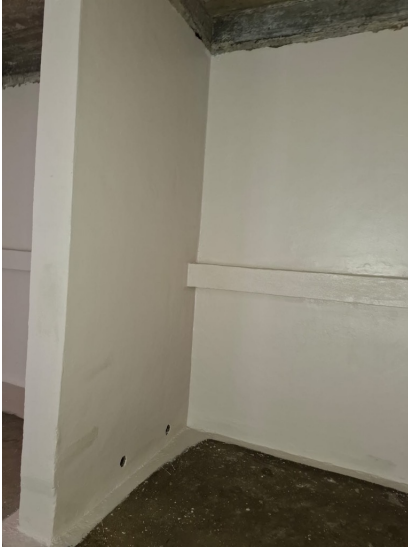
(37) **Sistema de impermeabilización interna del tanque**

Se realizó la impermeabilización y recubrimiento interno del tanque con Hydroplate 1080 (Parte A y Parte B), aplicado en paredes internas y losa inferior del tanque de agua.

La aplicación se efectuó posteriormente a la reparación de filtraciones mediante Maxistick 580 LPL y Maxipatch 40, una vez verificado que las superficies se encontraban selladas y en condiciones adecuadas.

Luego de la aplicación, el tanque debe permanecer vacío al menos 7 días, para permitir el curado completo del recubrimiento epóxico y asegurar su correcto desempeño antes de proceder con el llenado de agua.

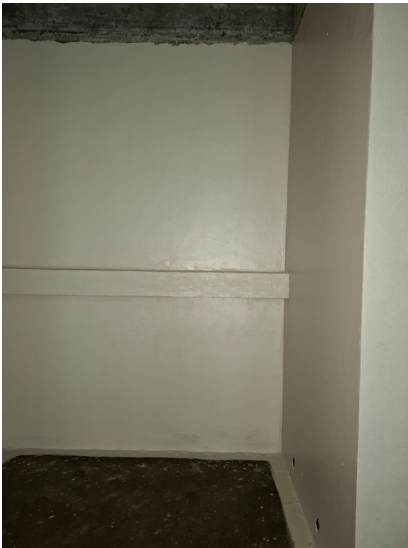
(38) **Sistema de impermeabilización interna del tanque**

Se realizó la impermeabilización y recubrimiento interno del tanque con Hydroplate 1080 (Parte A y Parte B), aplicado en paredes internas y losa inferior del tanque de agua.

La aplicación se efectuó posteriormente a la reparación de filtraciones mediante Maxistick 580 LPL y Maxipatch 40, una vez verificado que las superficies se encontraban selladas y en condiciones adecuadas.

Luego de la aplicación, el tanque debe permanecer vacío al menos 7 días, para permitir el curado completo del recubrimiento epóxico y asegurar su correcto desempeño antes de proceder con el llenado de agua.

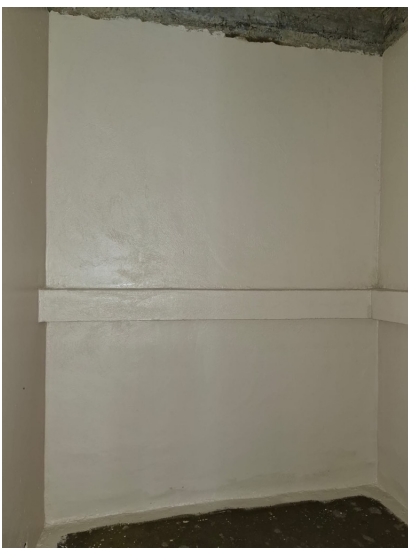
(39) **Sistema de impermeabilización interna del tanque**

Se realizó la impermeabilización y recubrimiento interno del tanque con Hydroplate 1080 (Parte A y Parte B), aplicado en paredes internas y losa inferior del tanque de agua.

La aplicación se efectuó posteriormente a la reparación de filtraciones mediante Maxistick 580 LPL y Maxipatch 40, una vez verificado que las superficies se encontraban selladas y en condiciones adecuadas.

Luego de la aplicación, el tanque debe permanecer vacío al menos 7 días, para permitir el curado completo del recubrimiento epóxico y asegurar su correcto desempeño antes de proceder con el llenado de agua.

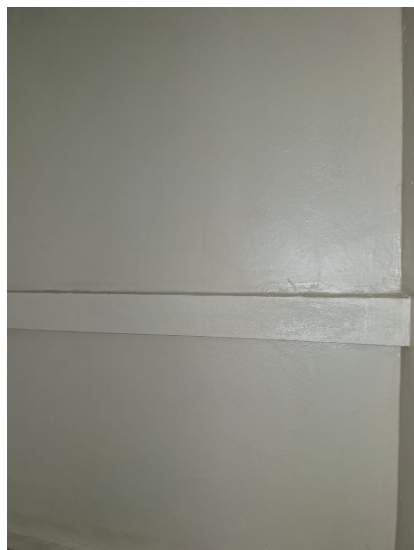
(40)

Sistema de impermeabilización interna del tanque

Se realizó la impermeabilización y recubrimiento interno del tanque con Hydroplate 1080 (Parte A y Parte B), aplicado en paredes internas y losa inferior del tanque de agua.

La aplicación se efectuó posteriormente a la reparación de filtraciones mediante Maxistick 580 LPL y Maxipatch 40, una vez verificado que las superficies se encontraban selladas y en condiciones adecuadas.

Luego de la aplicación, el tanque debe permanecer vacío al menos 7 días, para permitir el curado completo del recubrimiento epóxico y asegurar su correcto desempeño antes de proceder con el llenado de agua.
