Title: Ingreso - 02/03/2026
Group: Tanque de Asada - Reparación
Created: Mon, 3/2/2026
No. Items: 26

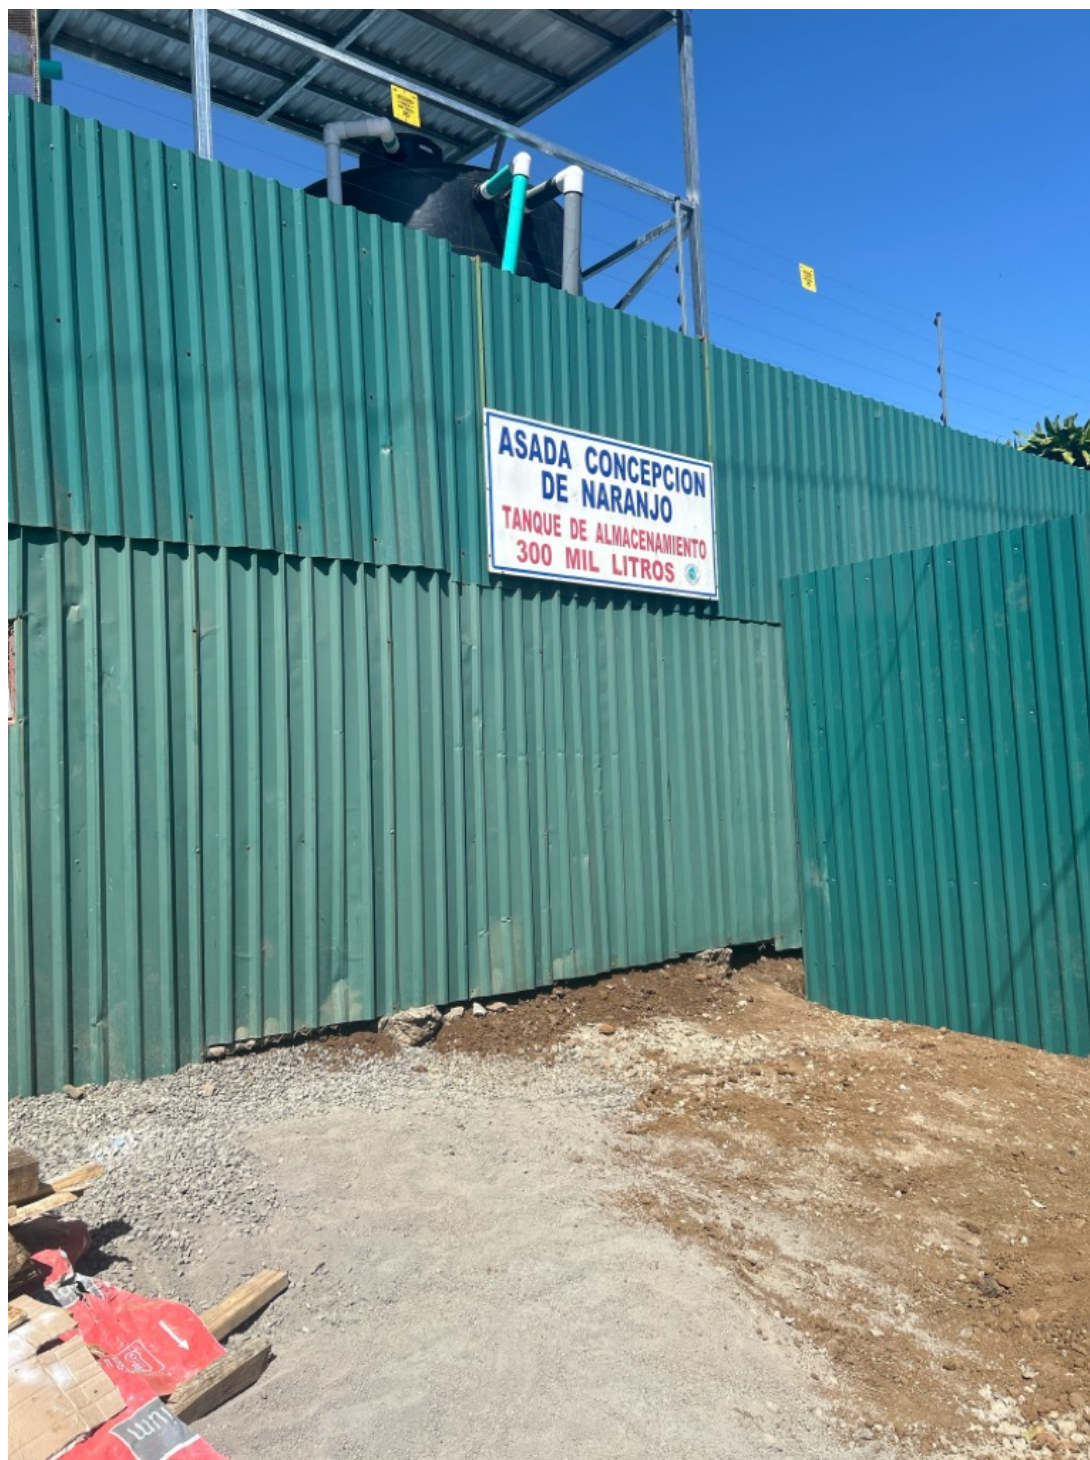
(1)

Inicio de proyecto

Se ingresa al proyecto a las 8am. A las 930am se rompe una tubería en la montaña y se detiene el vaciado del tanque.

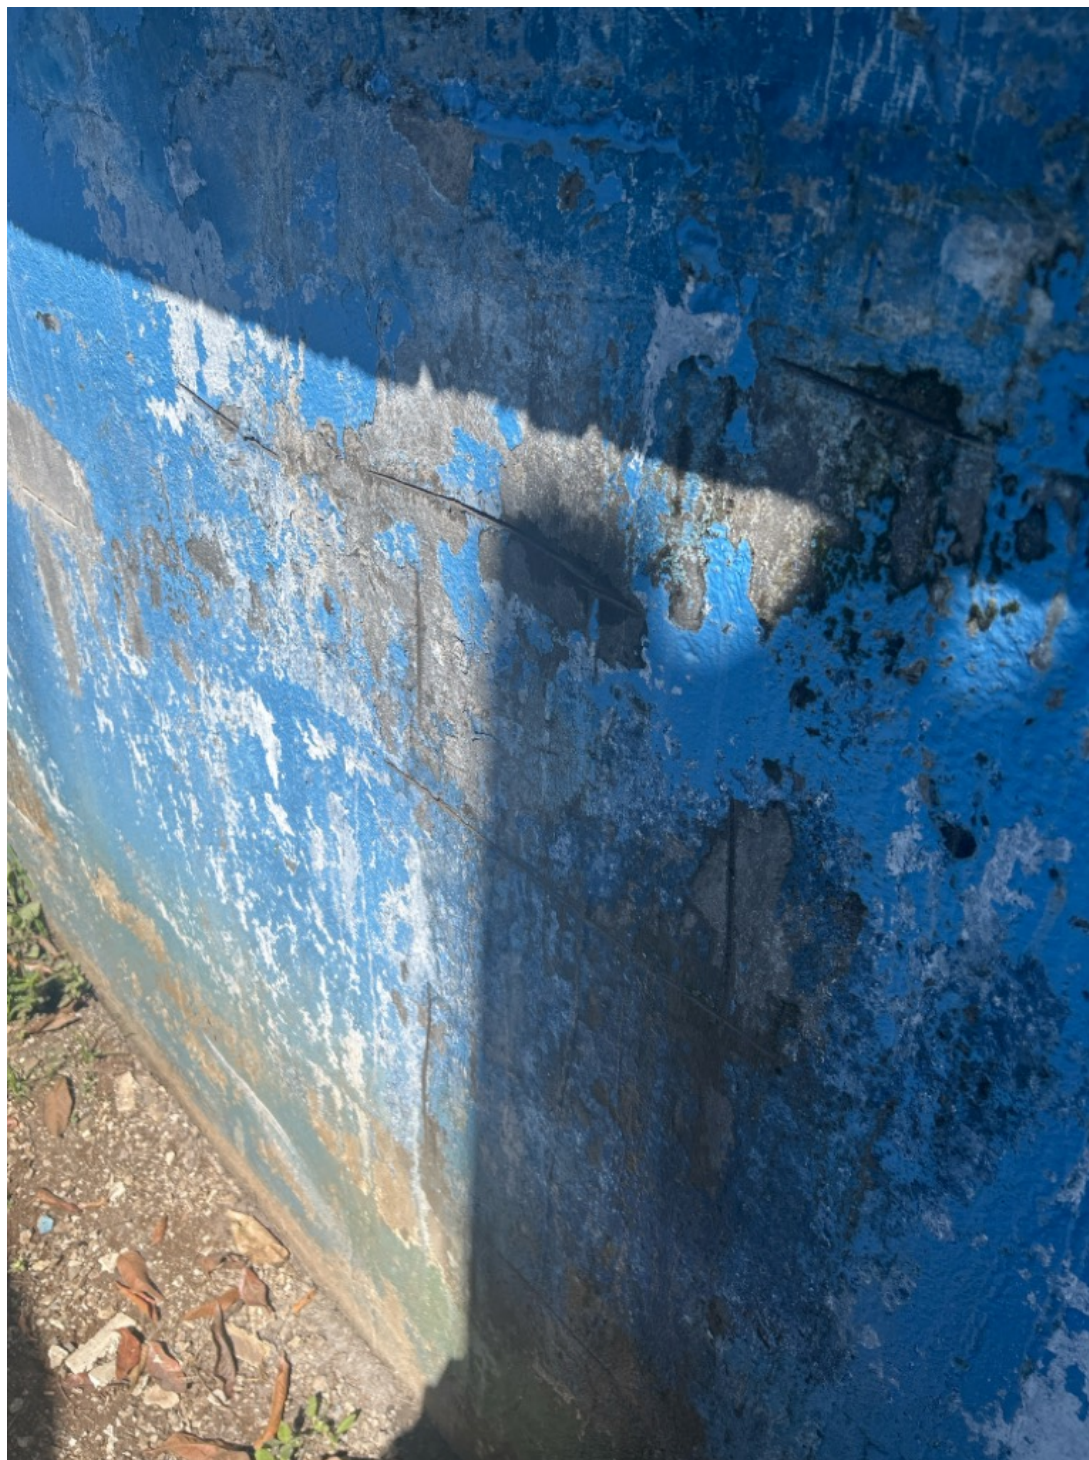
(2)

Apertura de fisuras exteriores

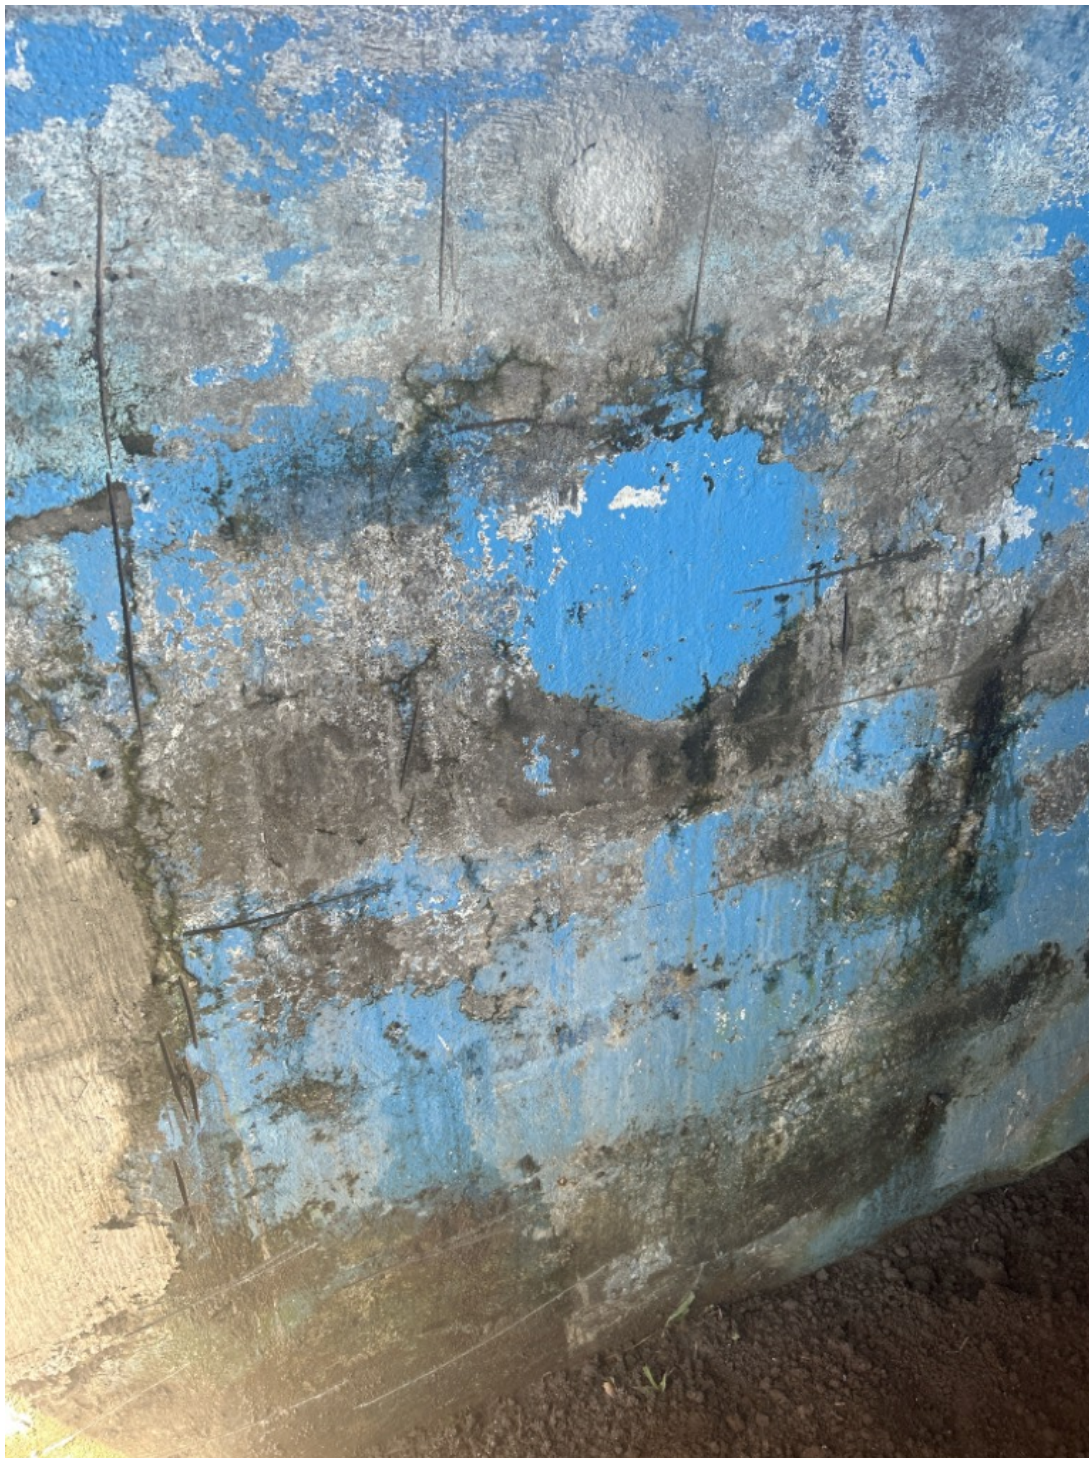
(3)

Apertura de fisuras exteriores

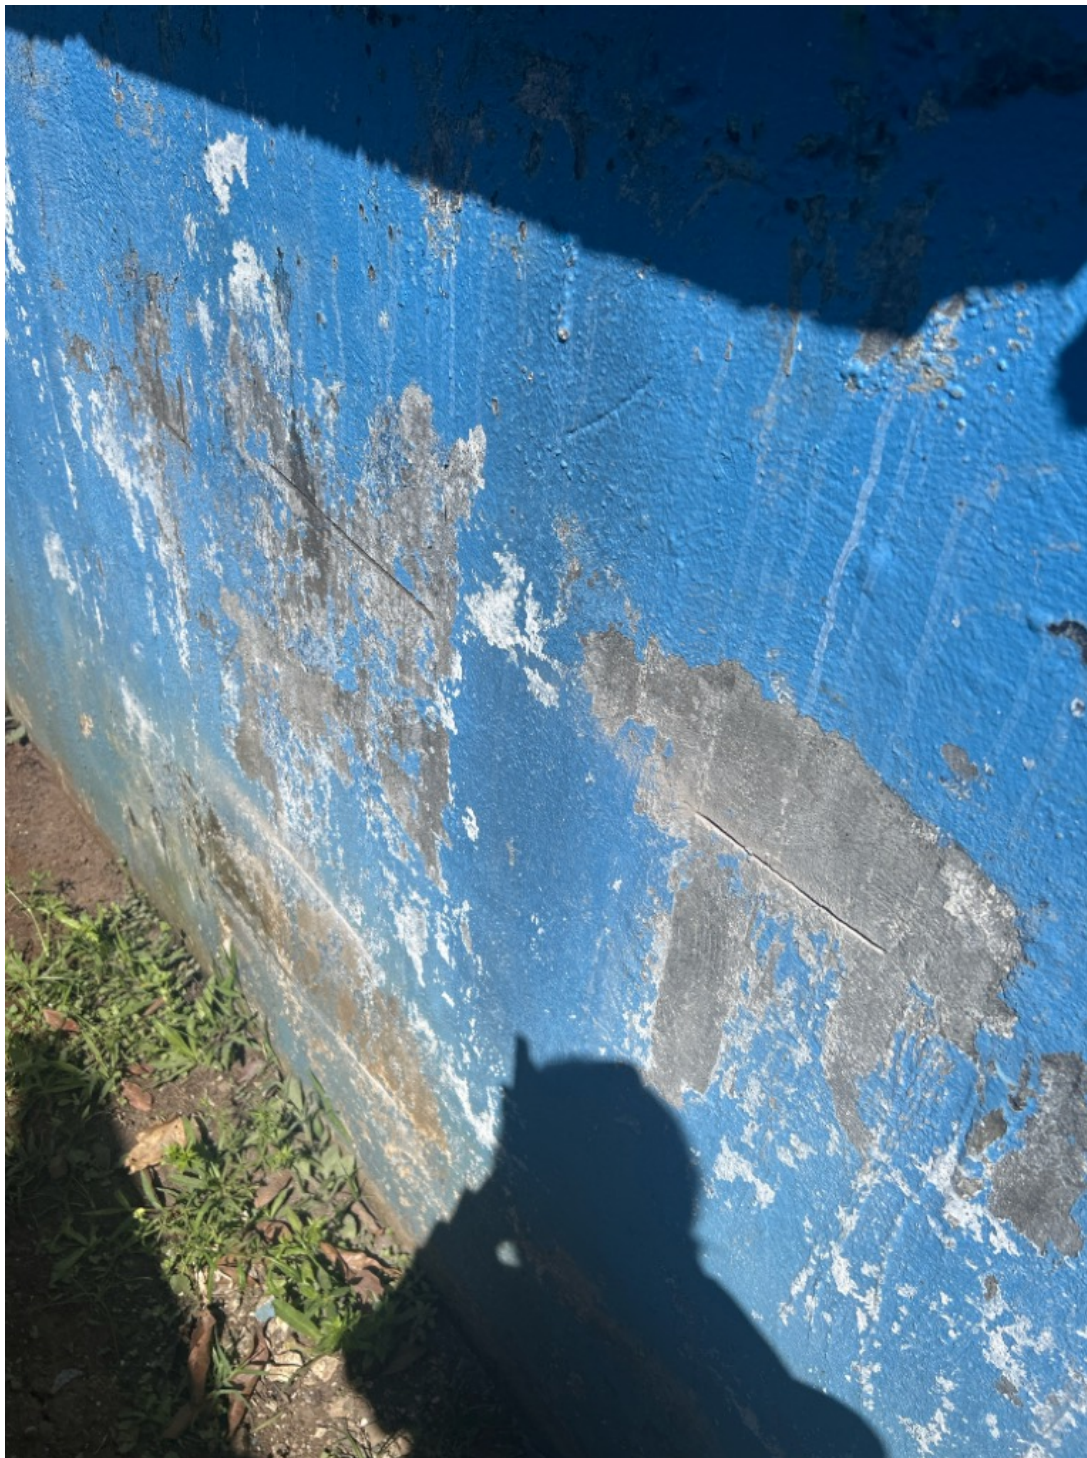
(4)

Apertura de fisuras exteriores

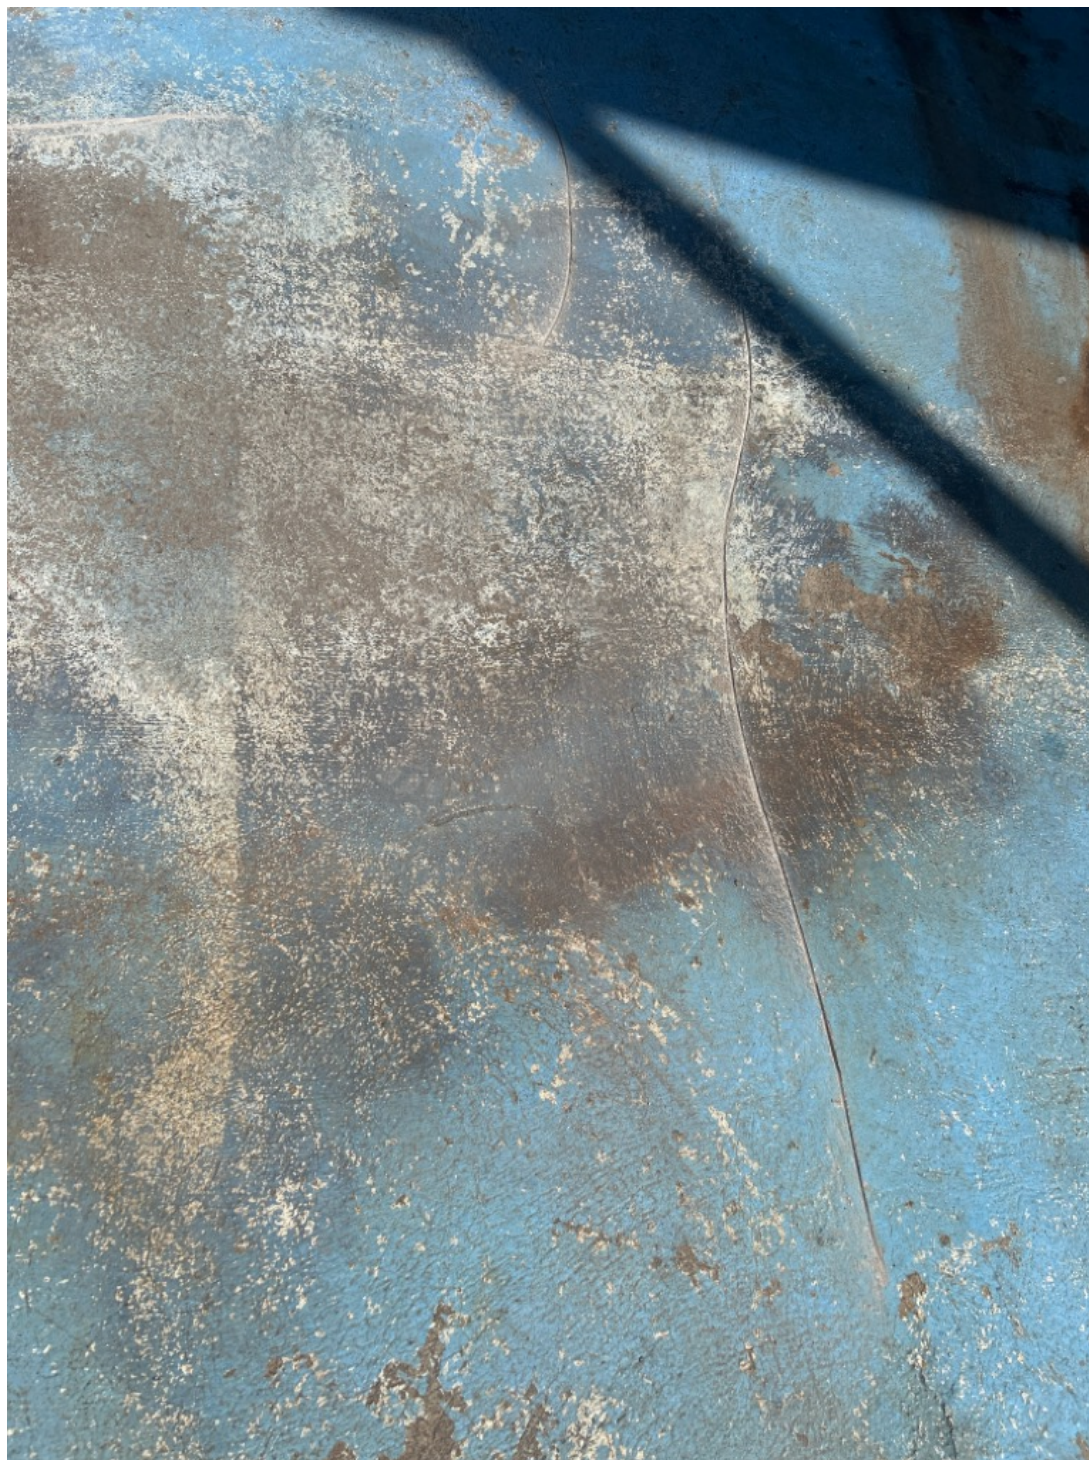
(5)

Apertura de fisuras exteriores

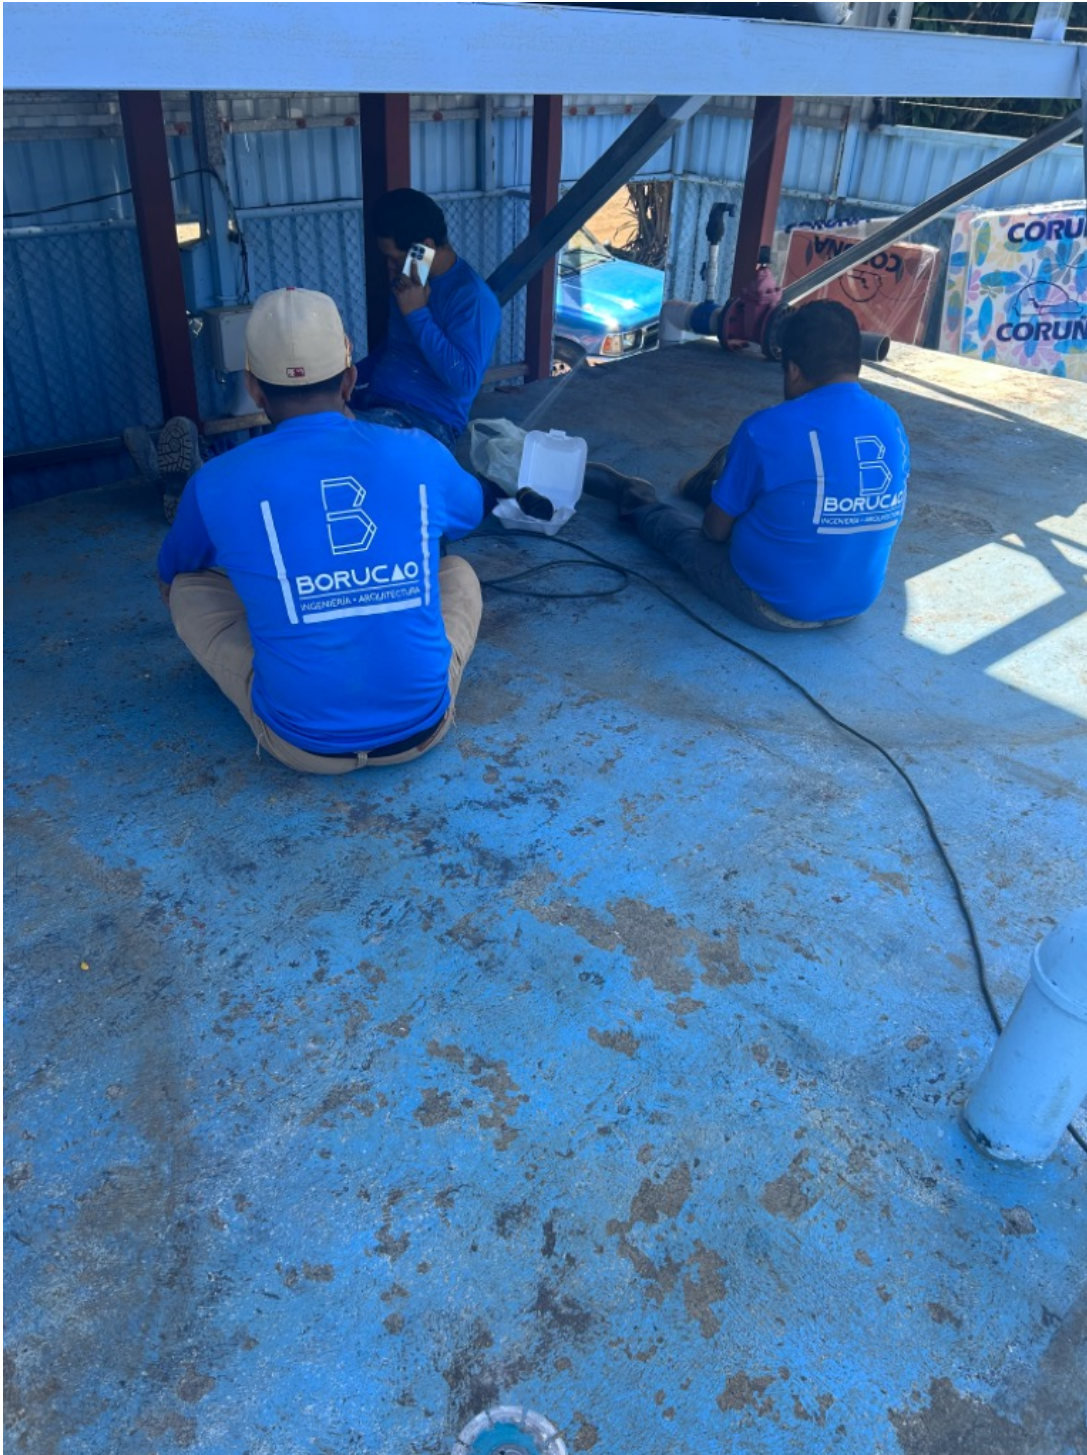
(6)

Apertura de fisuras exteriores

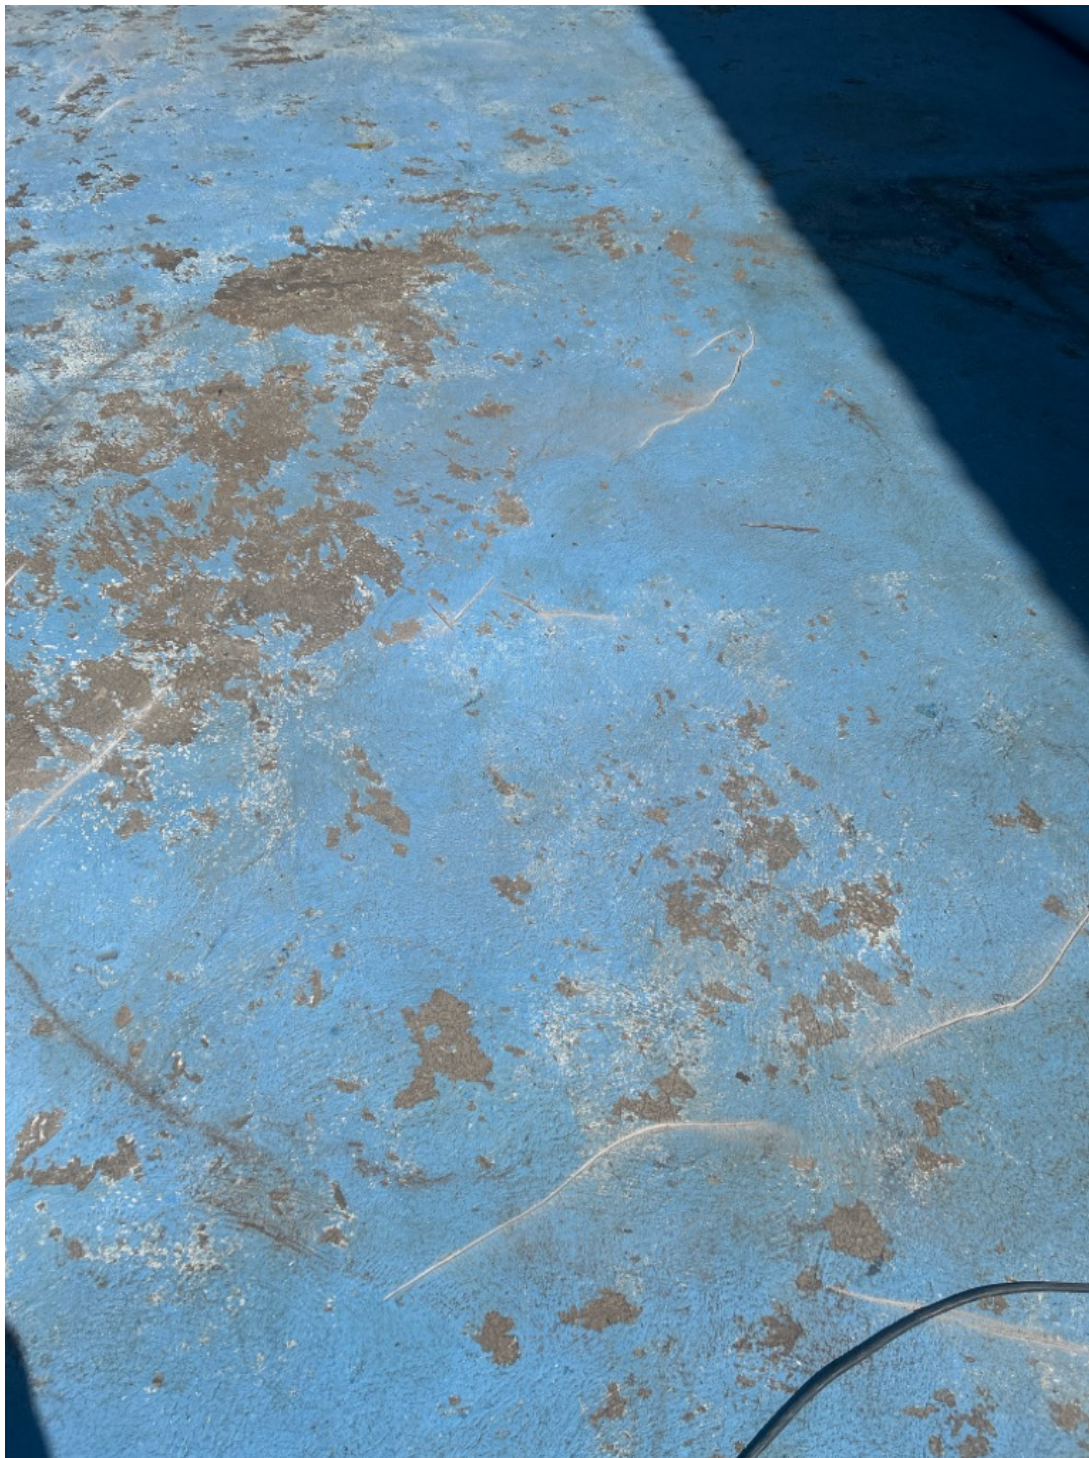
(7)

Apertura de fisuras exteriores

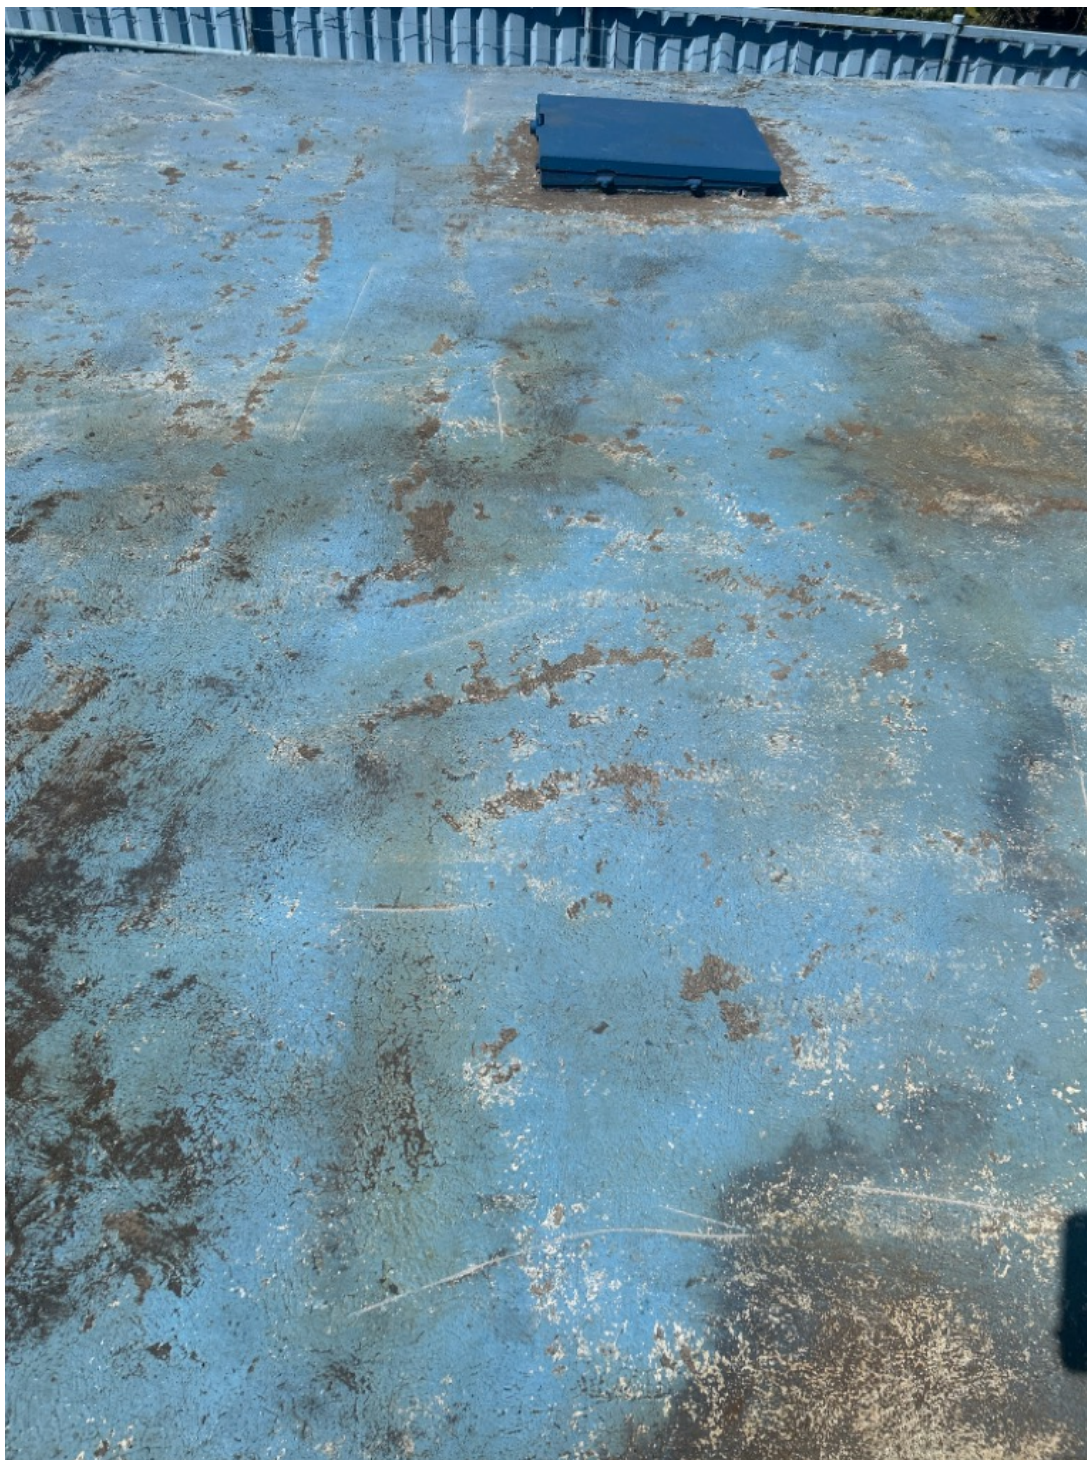
(8)

Apertura de fisuras exteriores

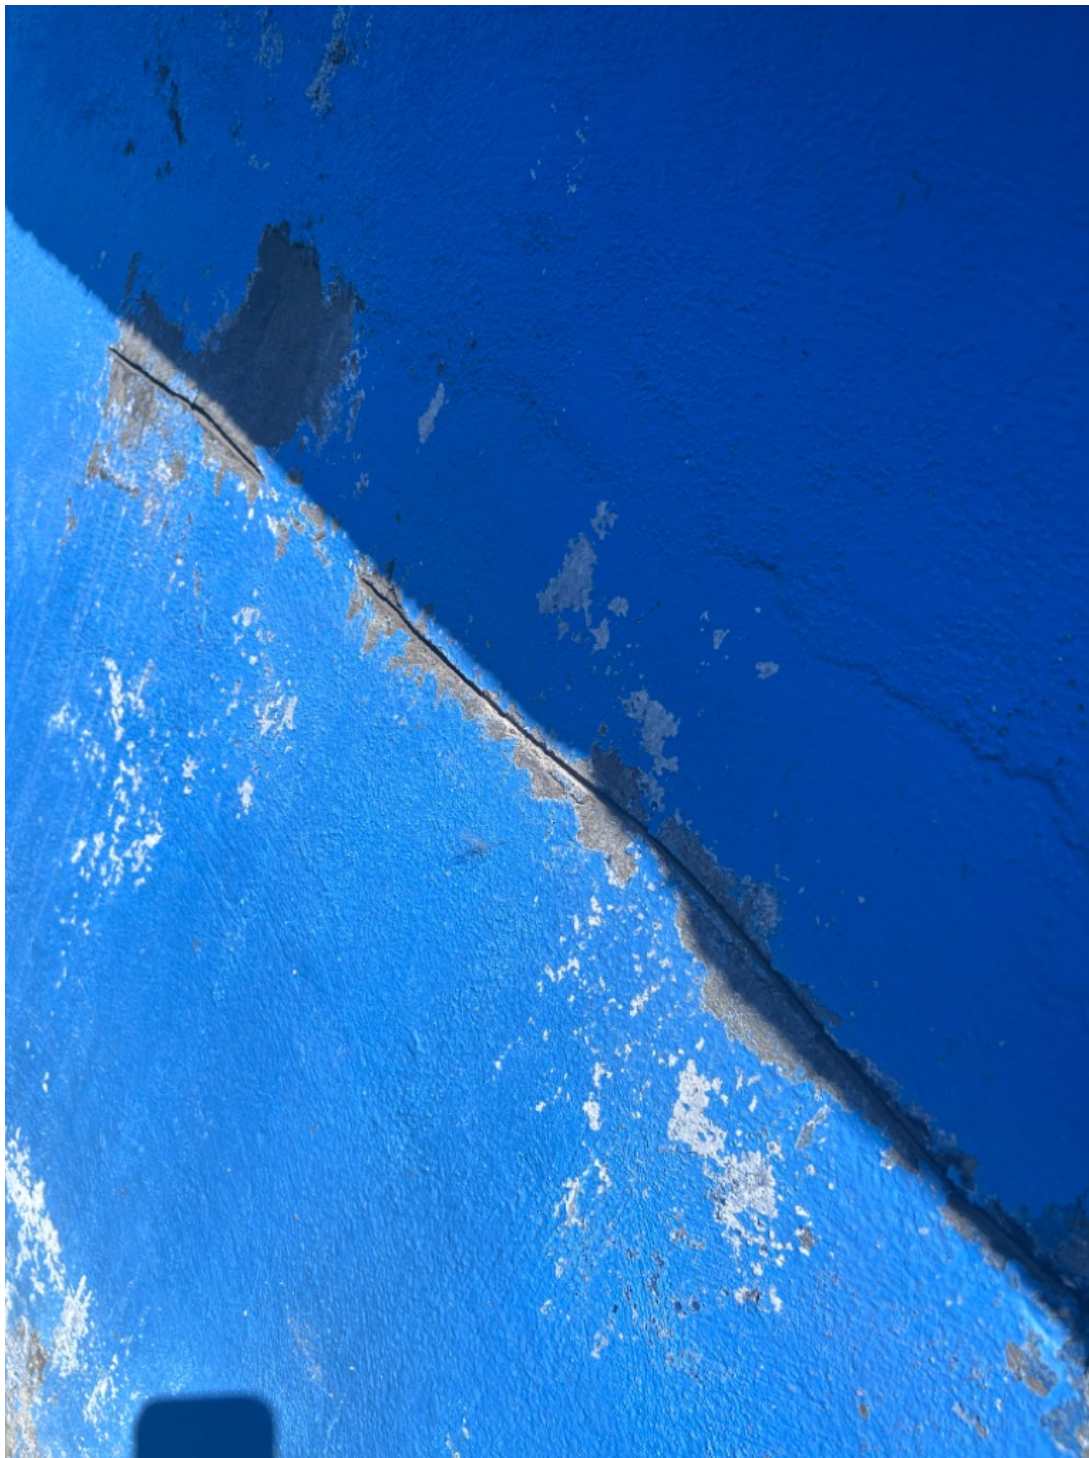
(9)

Apertura de fisuras exteriores

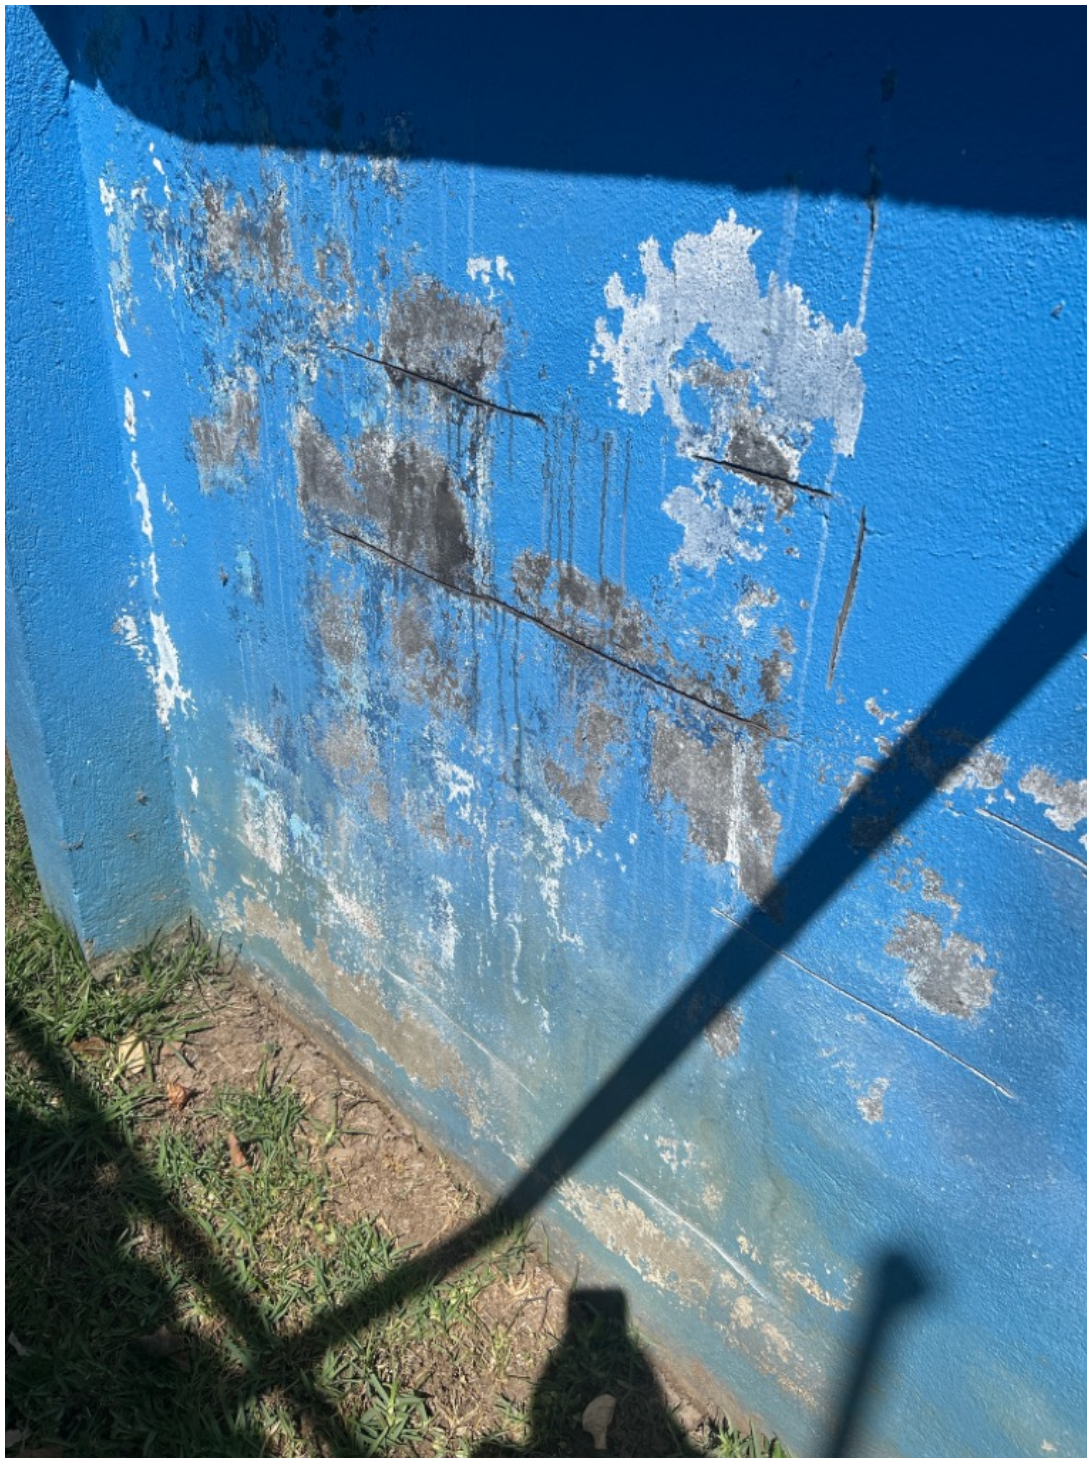
(10)

Apertura de fisuras exteriores

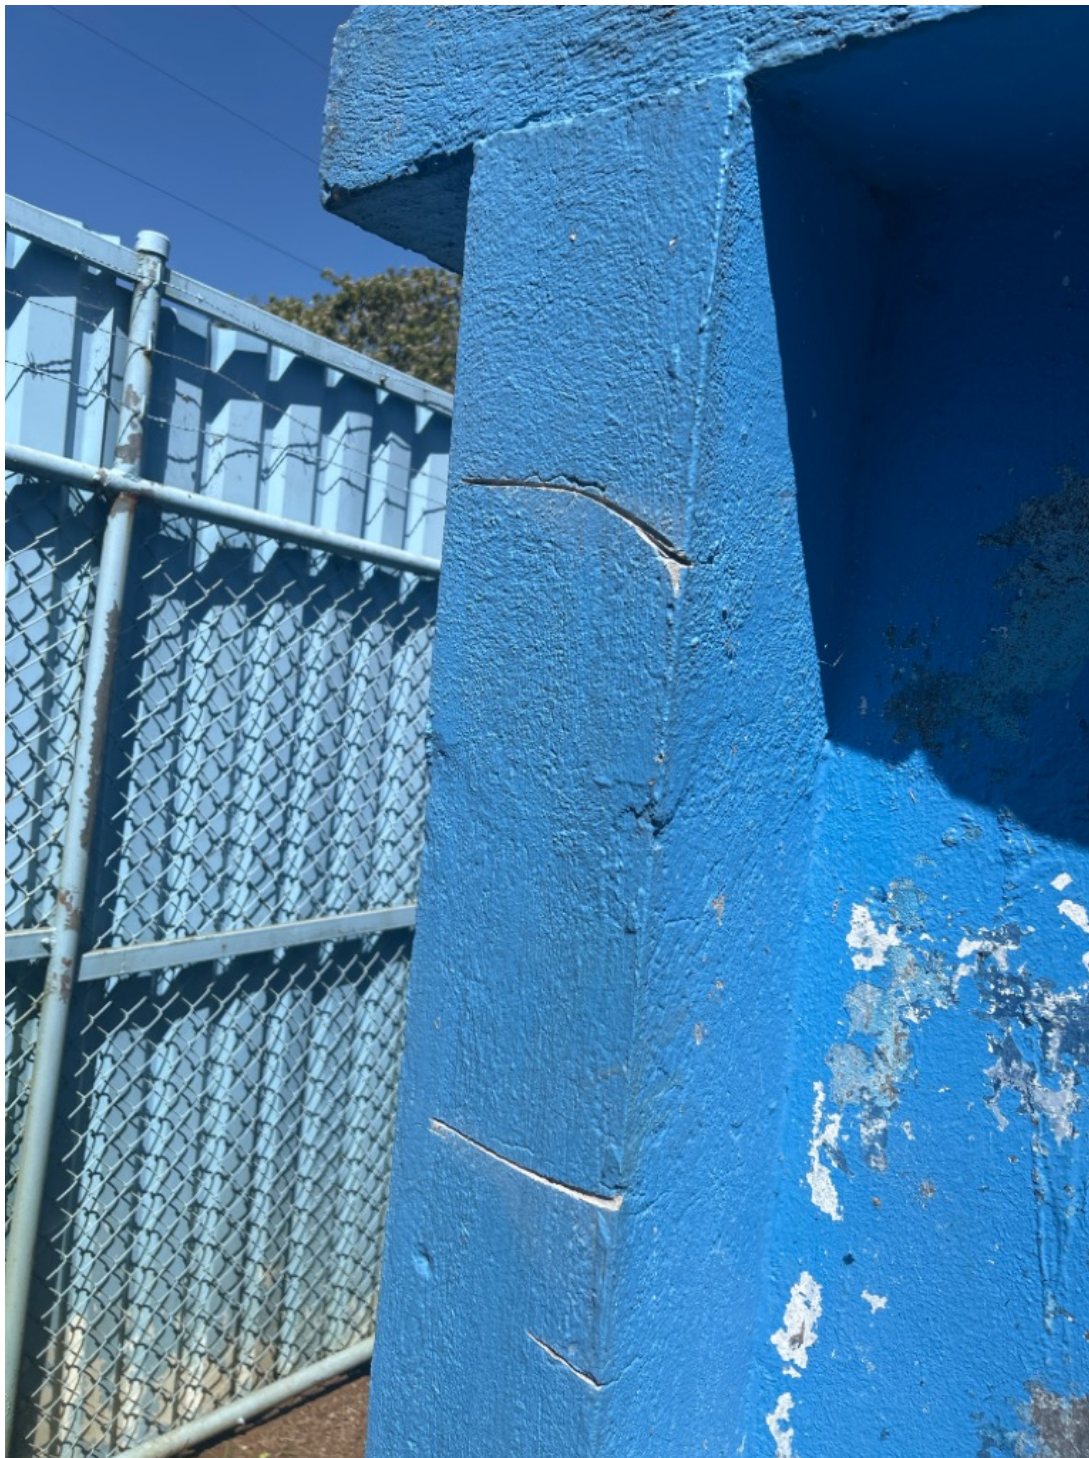
(11)

Apertura de fisuras exteriores

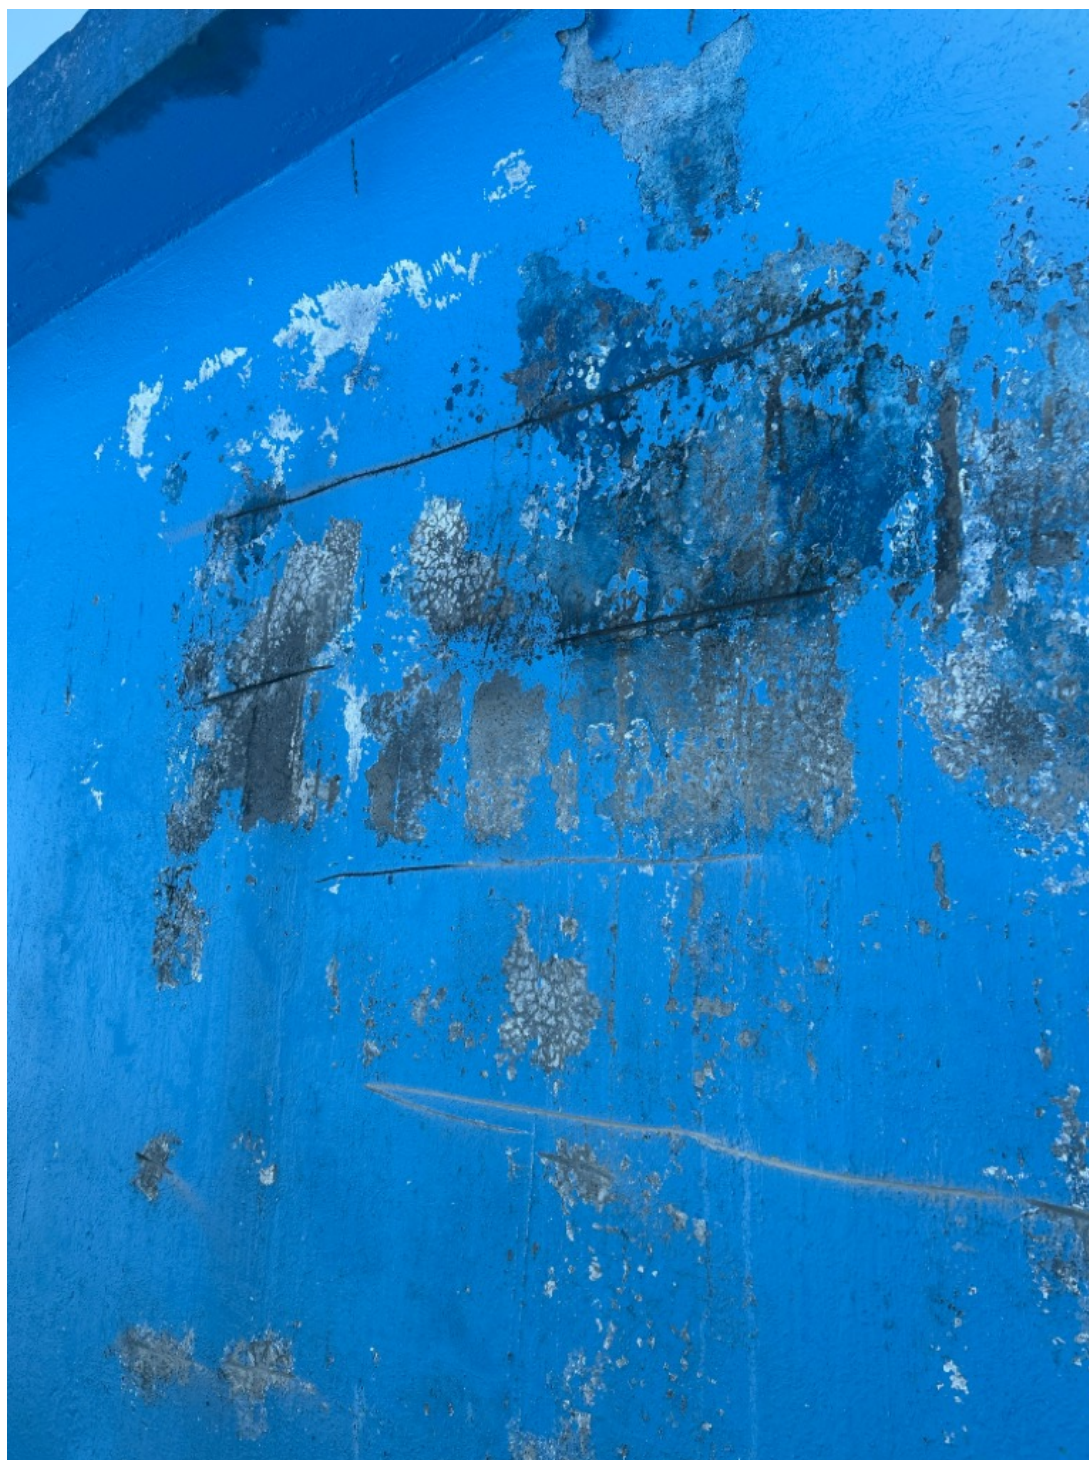
(12)

Apertura de fisuras exteriores

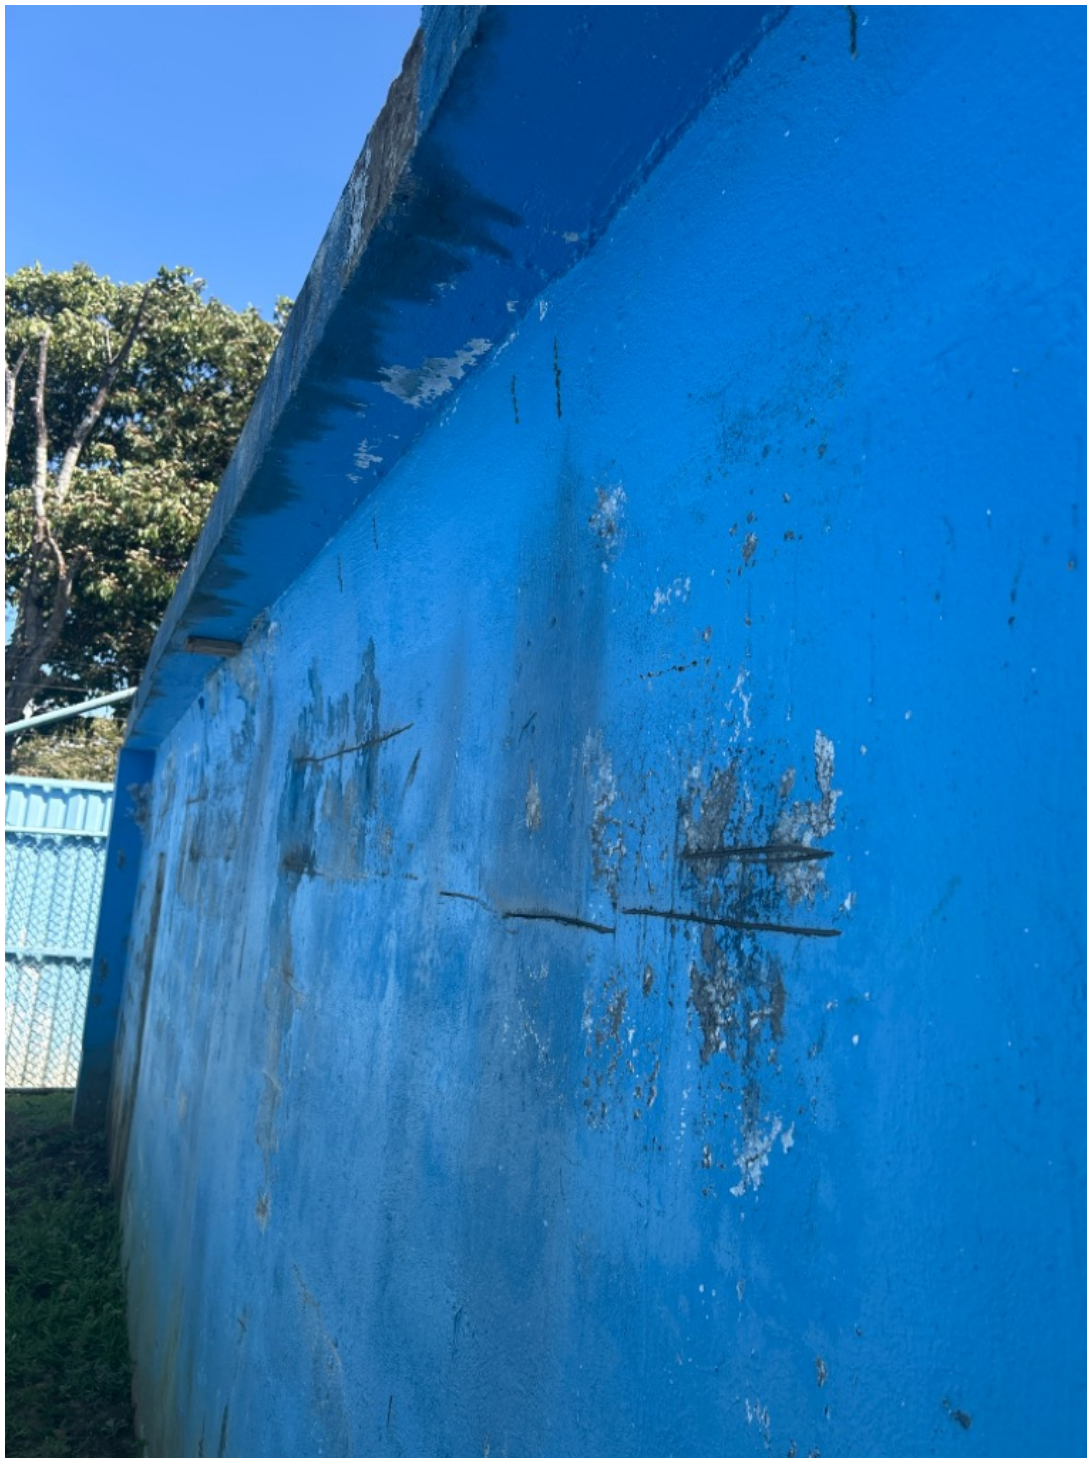
(13)

Apertura de fisuras exteriores

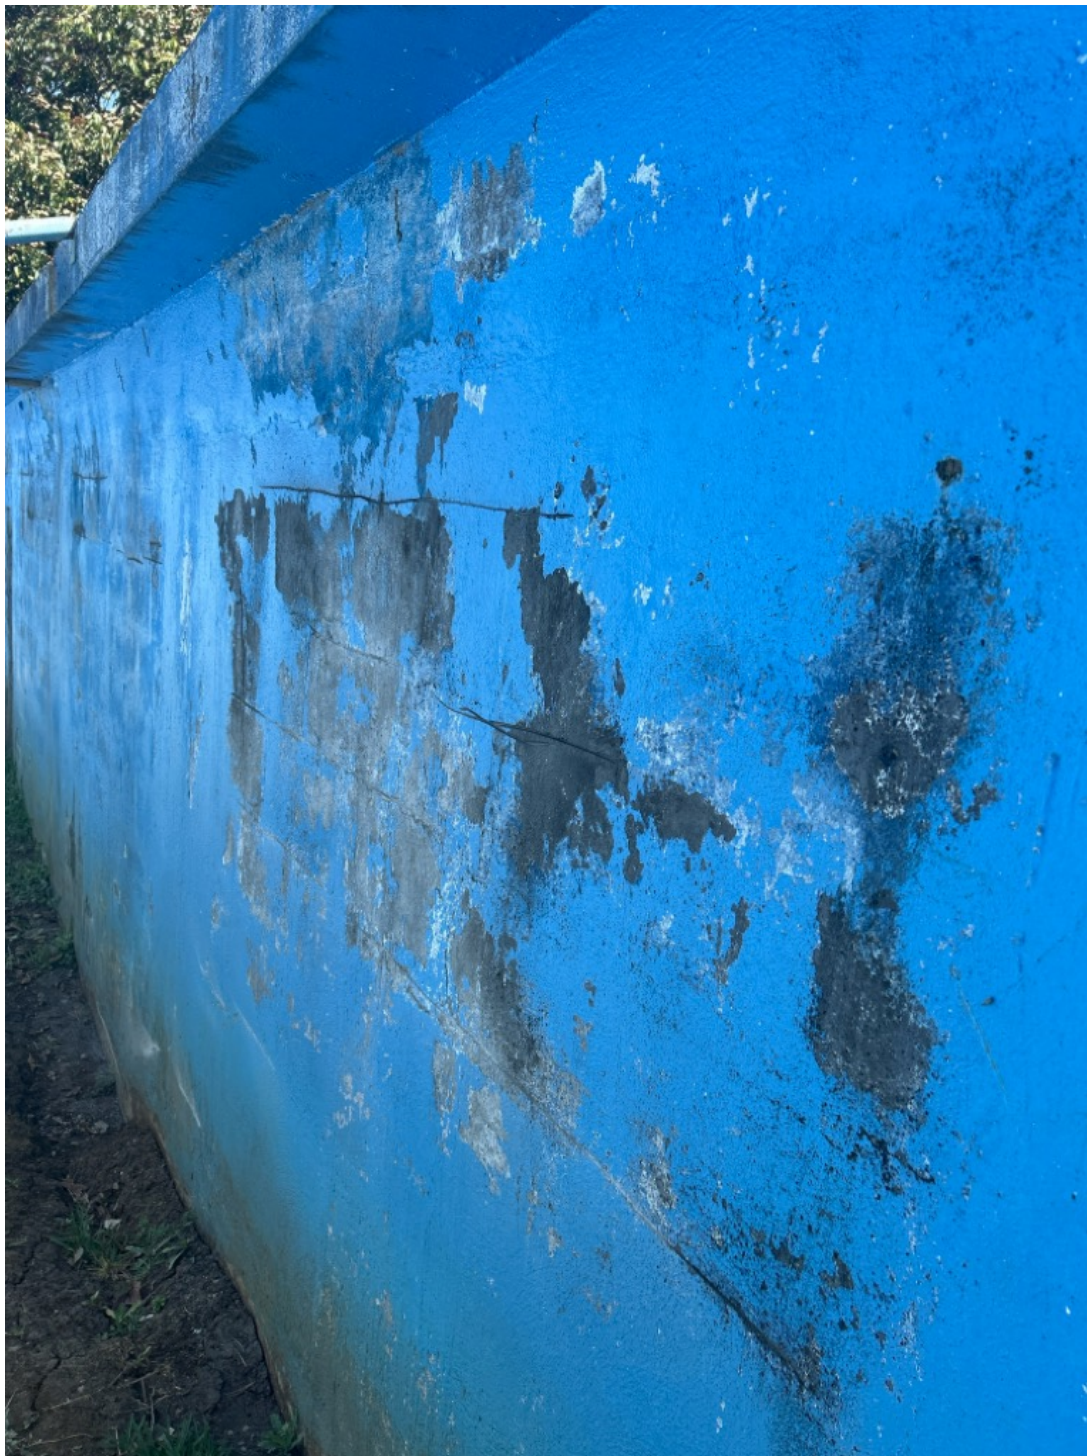
(14)

Apertura de fisuras exteriores
