Title: Ingreso - 02/03/2026
Group: Tanque de Asada - Reparación
Created: Mon, 3/2/2026
No. Items: 26

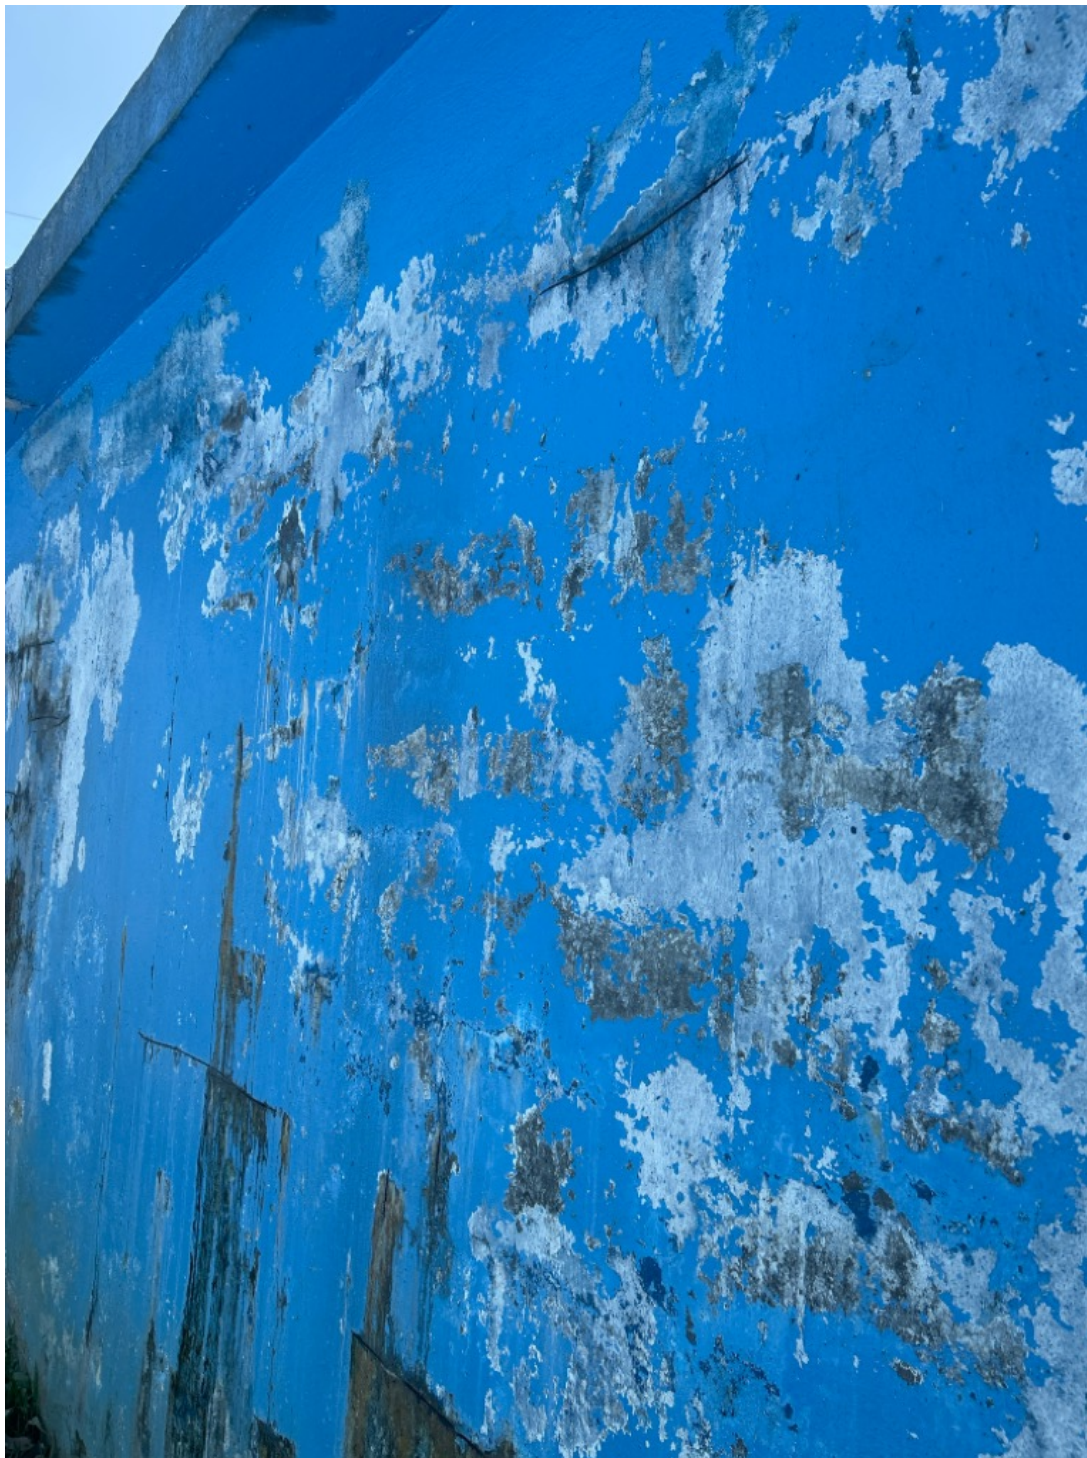
(15)

Apertura de fisuras exteriores

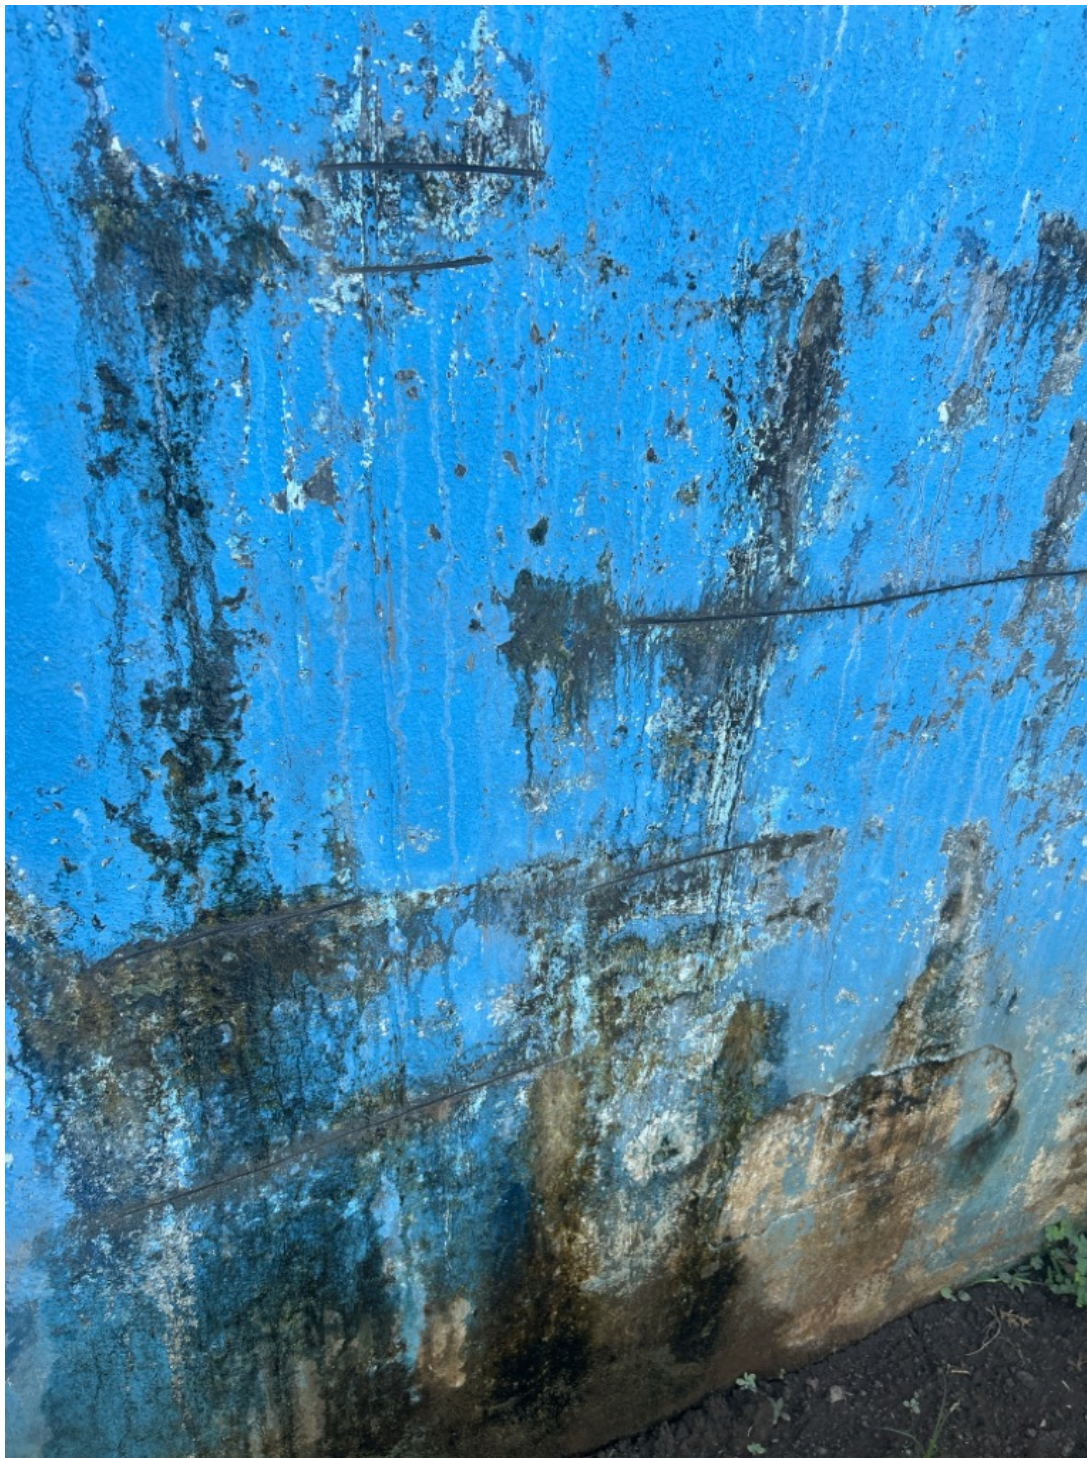
(16)

Apertura de fisuras exteriores

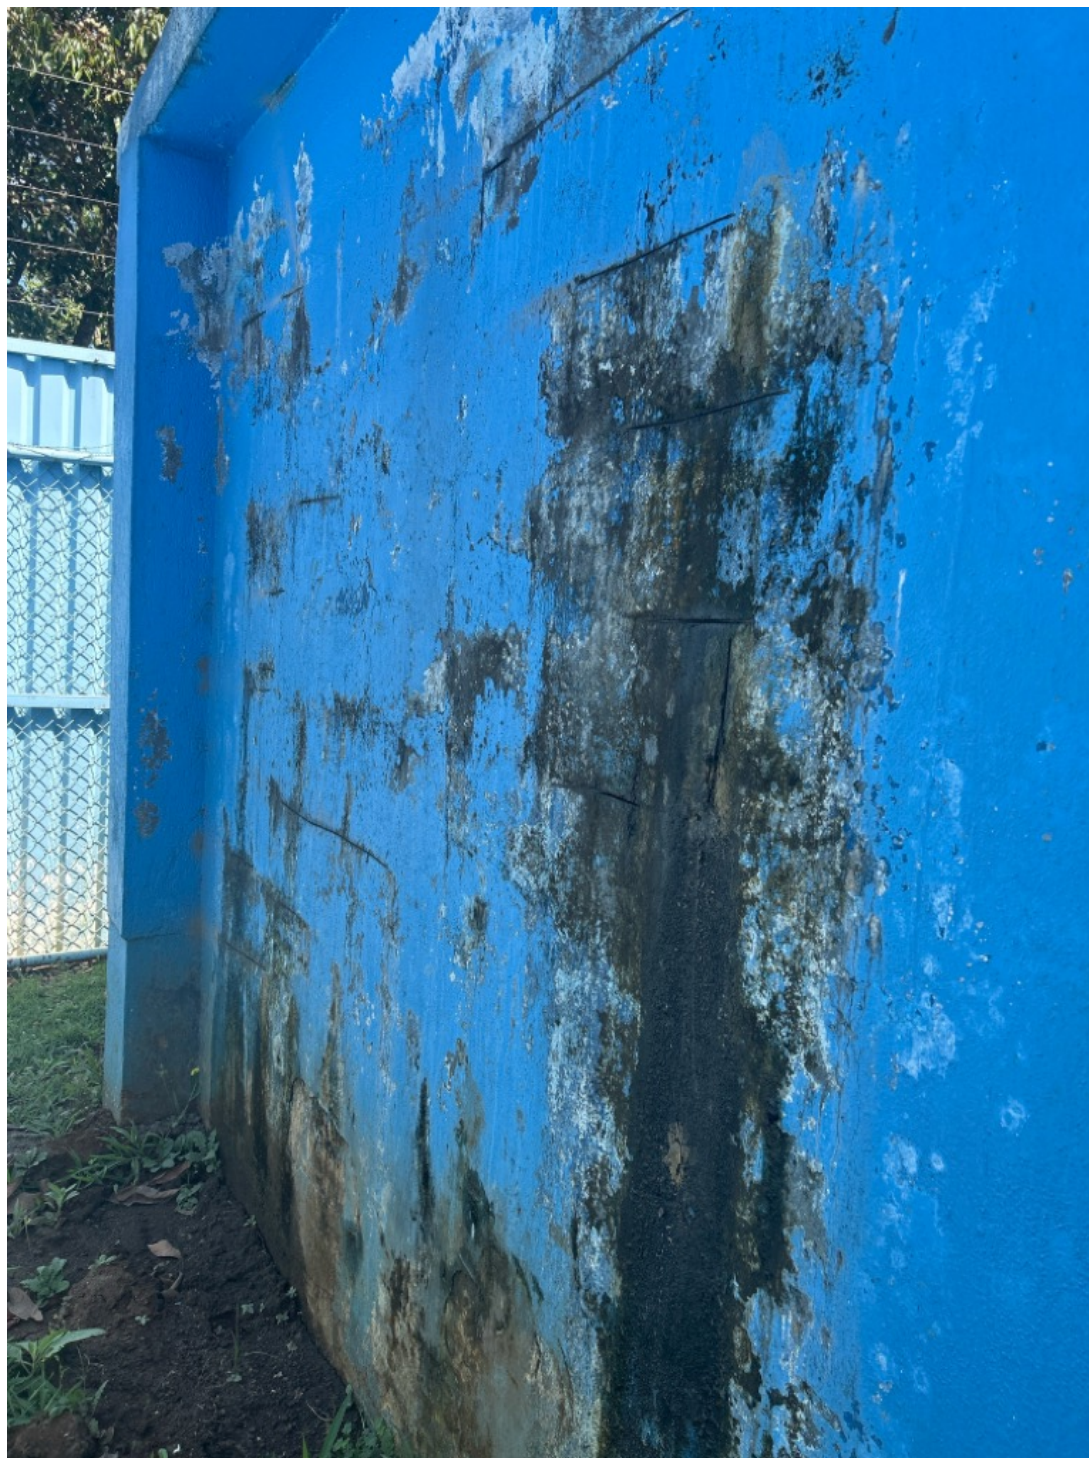
(17)

Apertura de fisuras exteriores

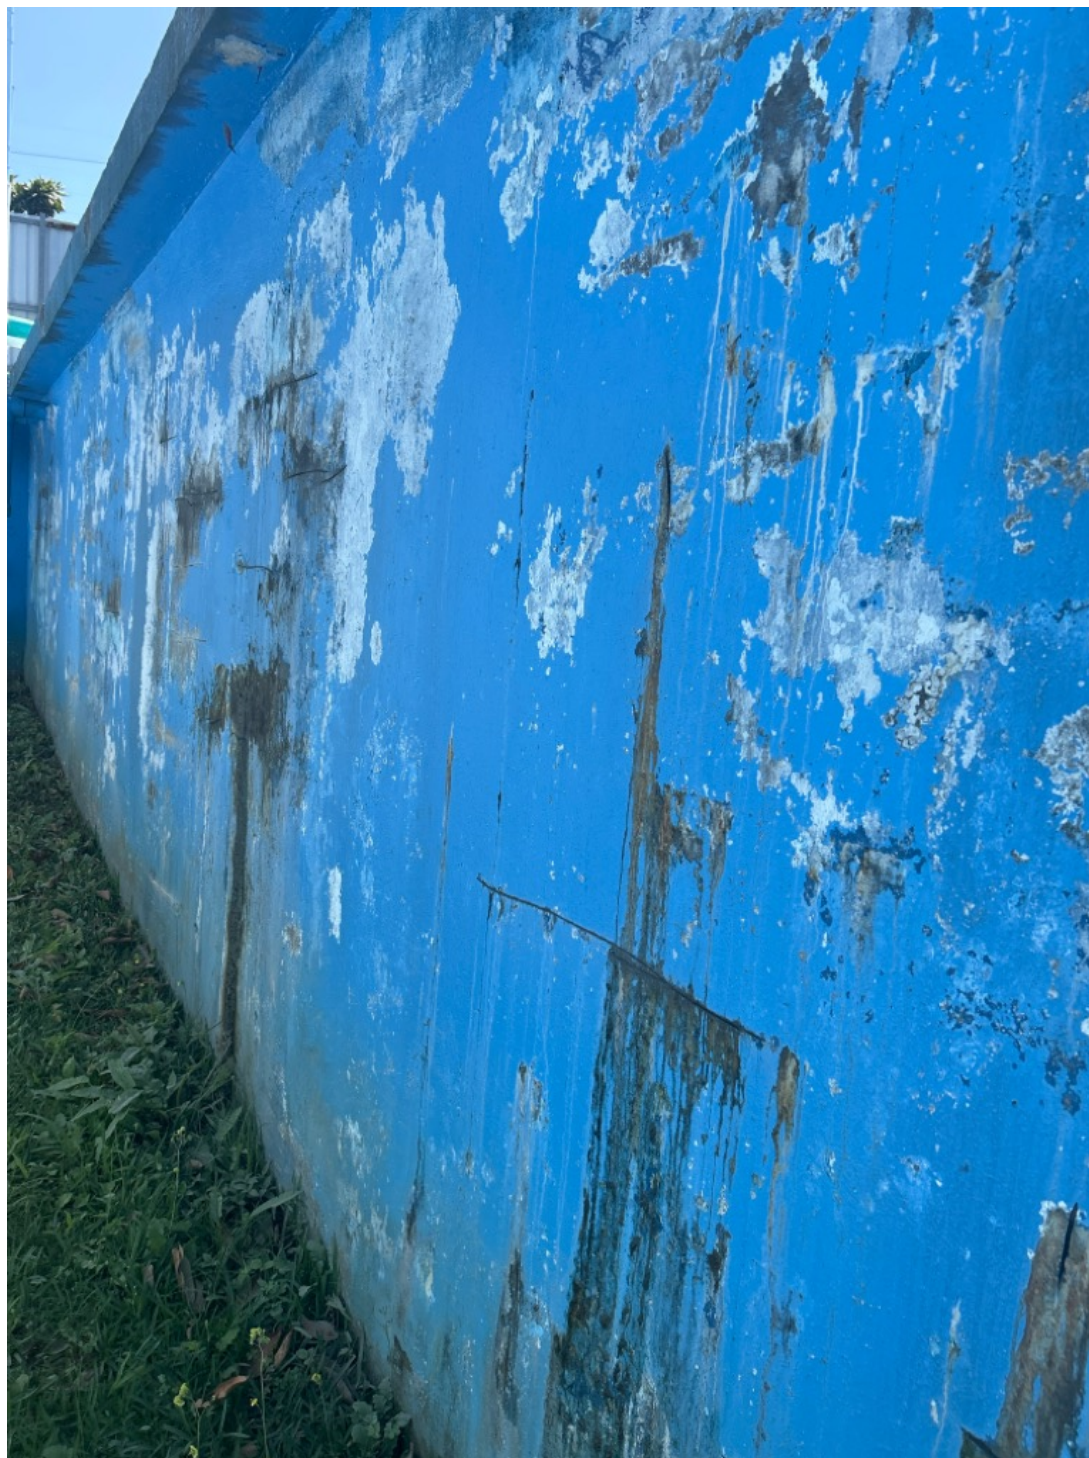
(18)

Apertura de fisuras exteriores

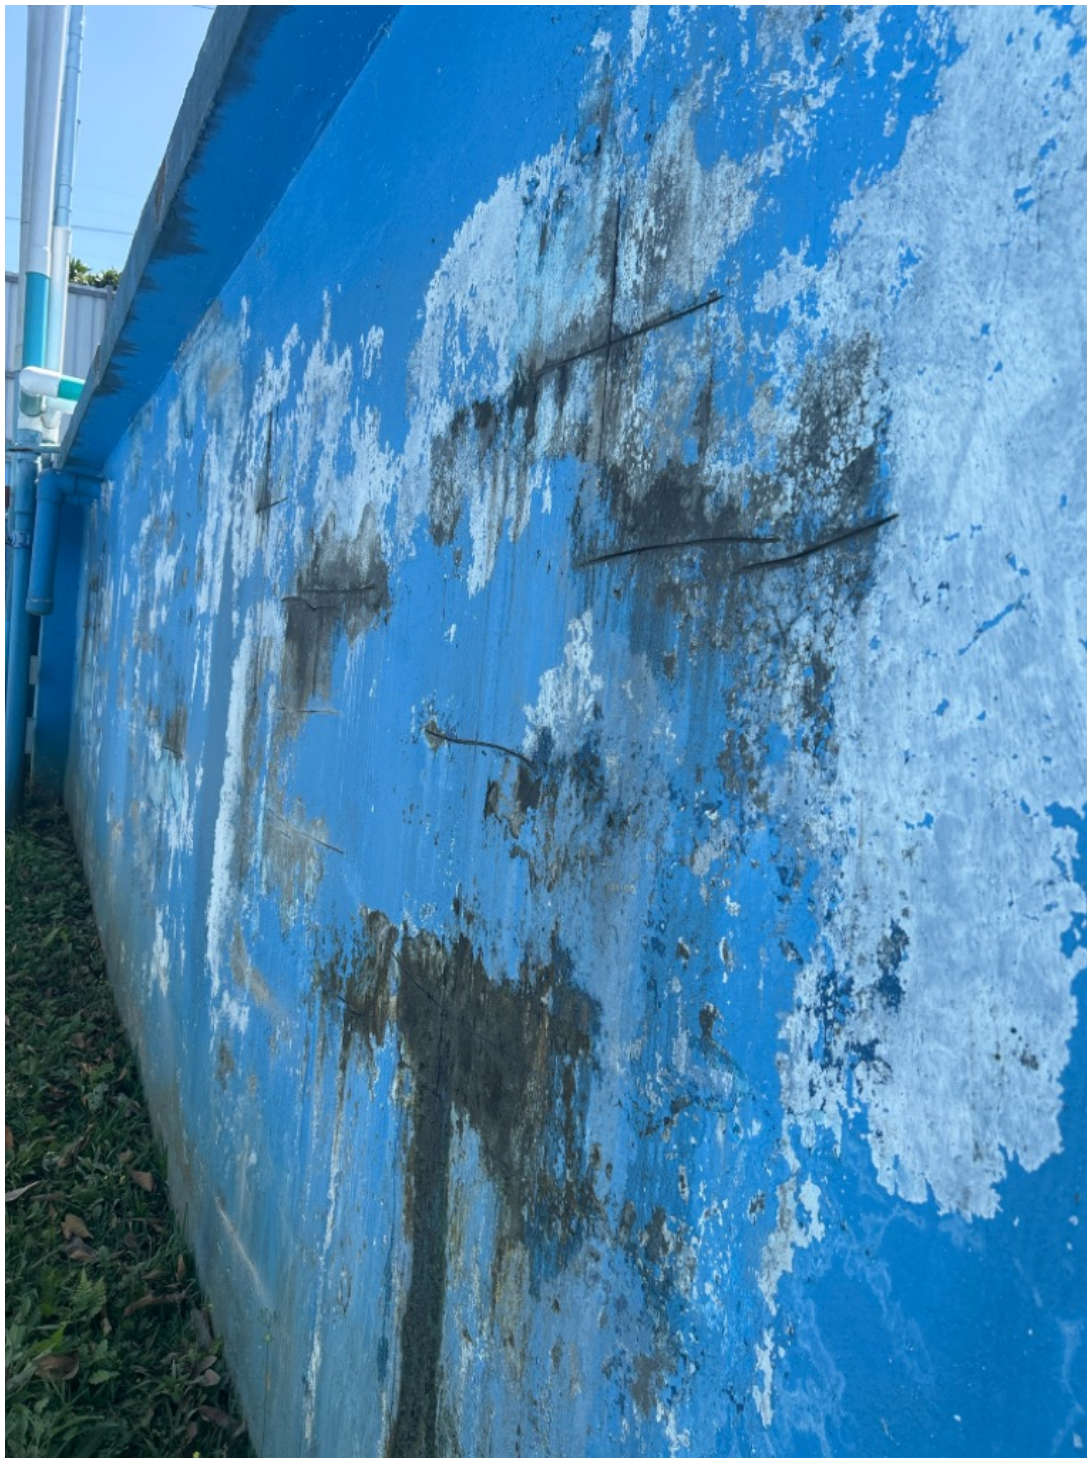
(19)

Apertura de fisuras exteriores

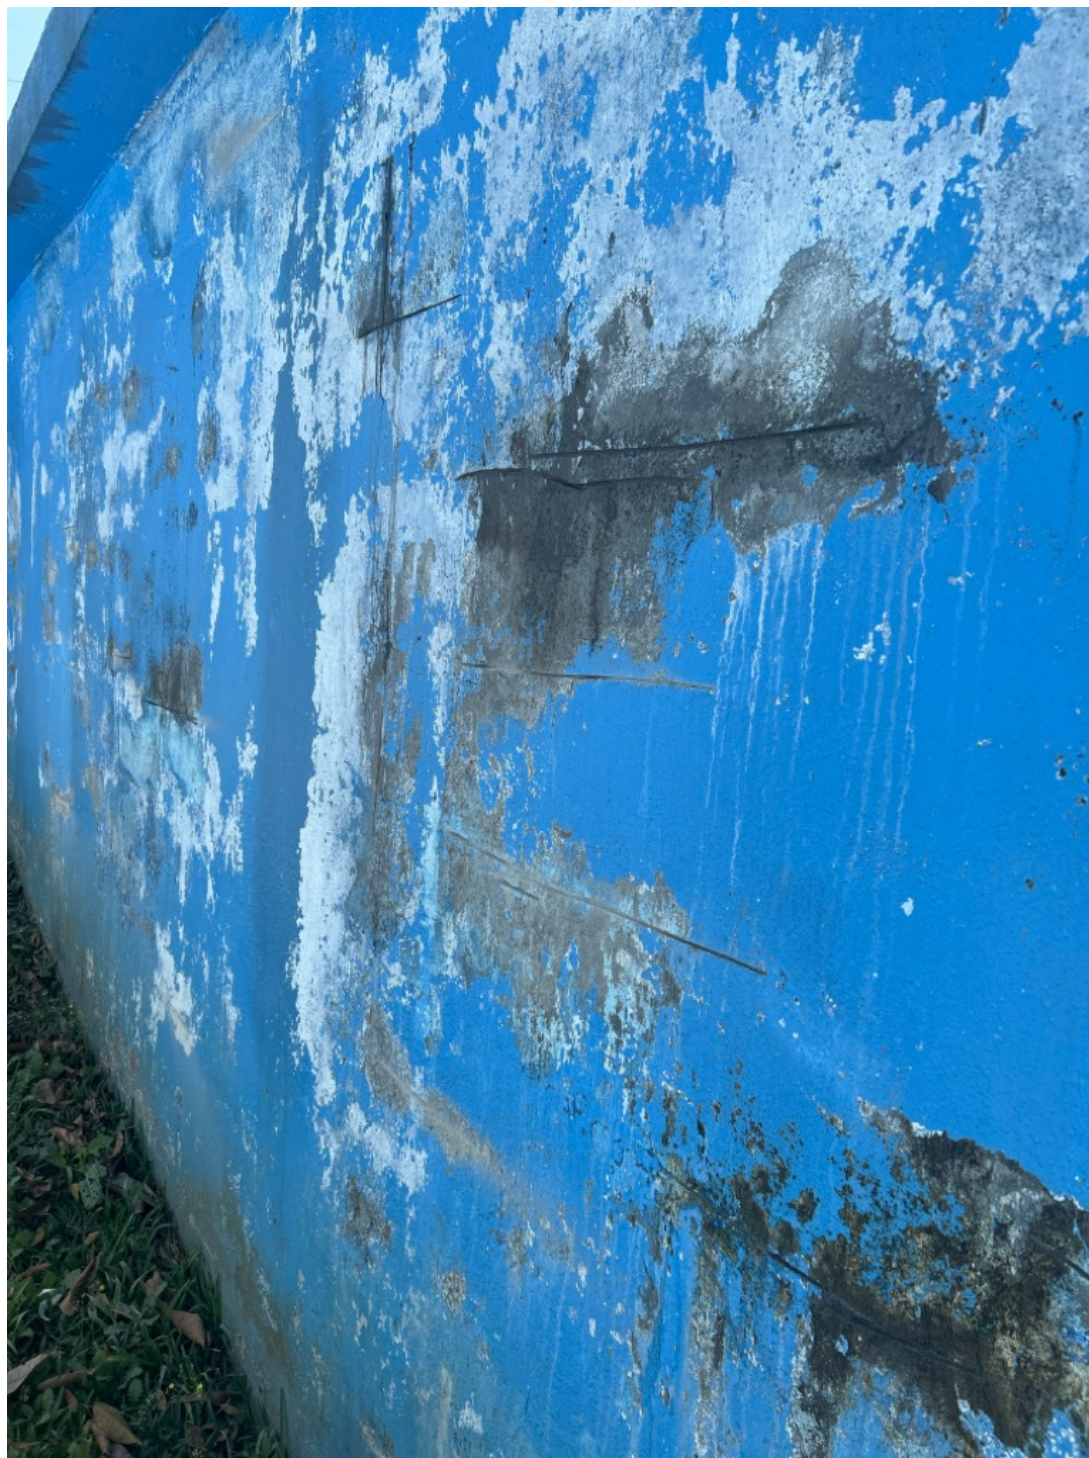
(20)

Apertura de fisuras exteriores

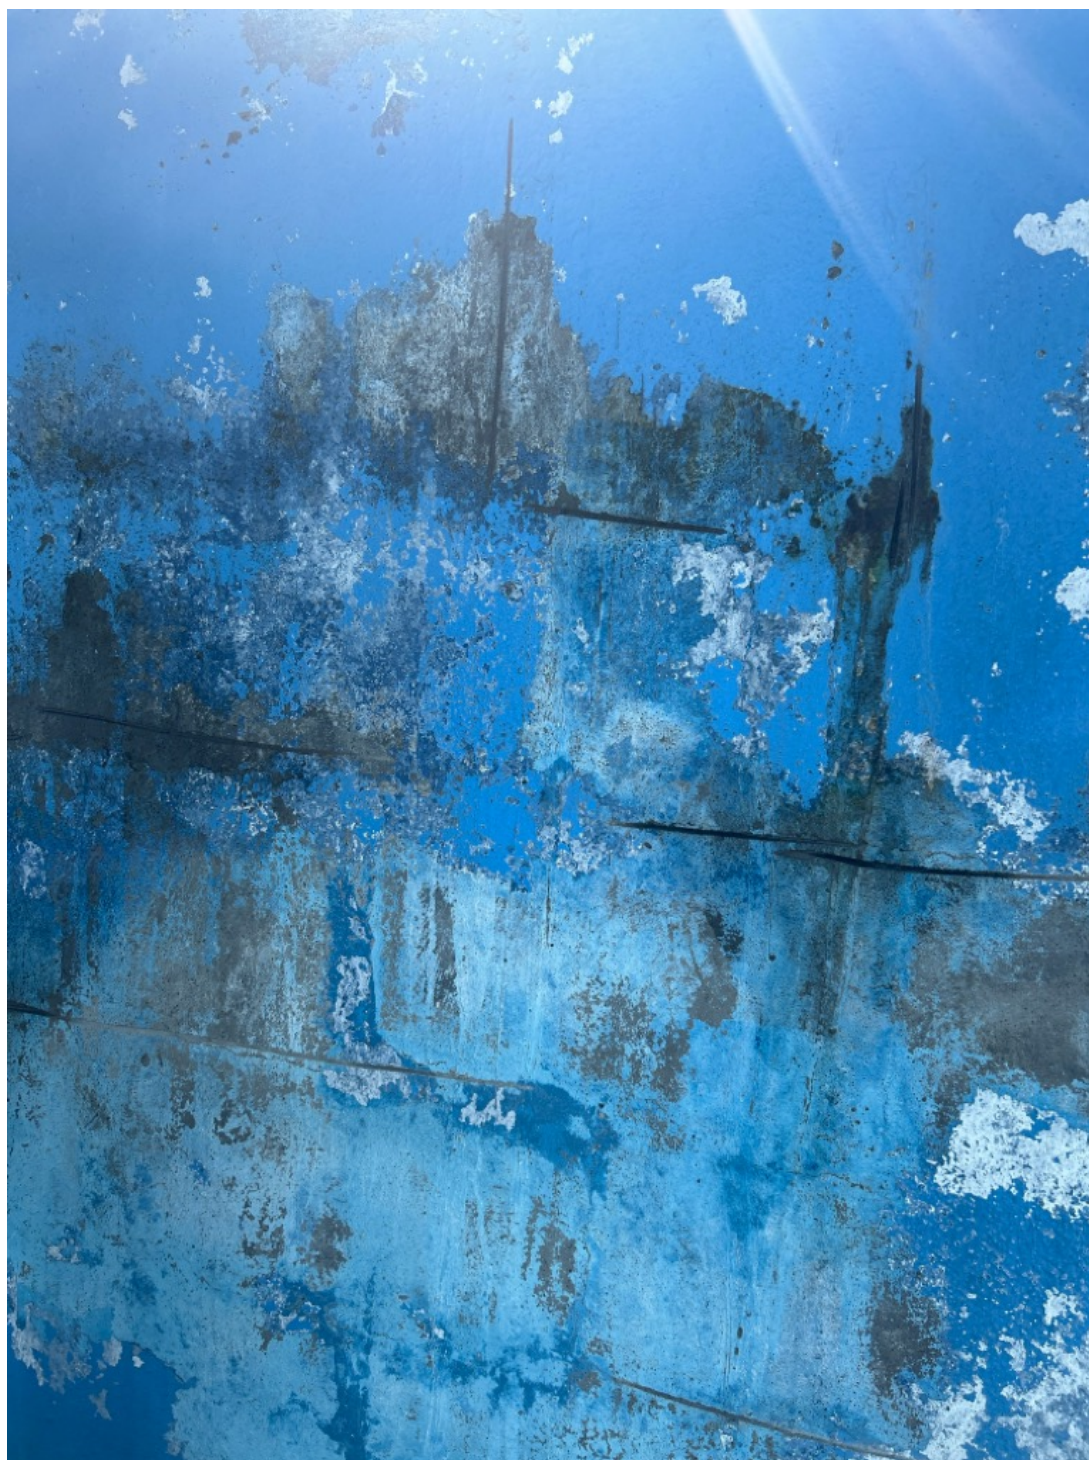
(21)

Apertura de fisuras exteriores

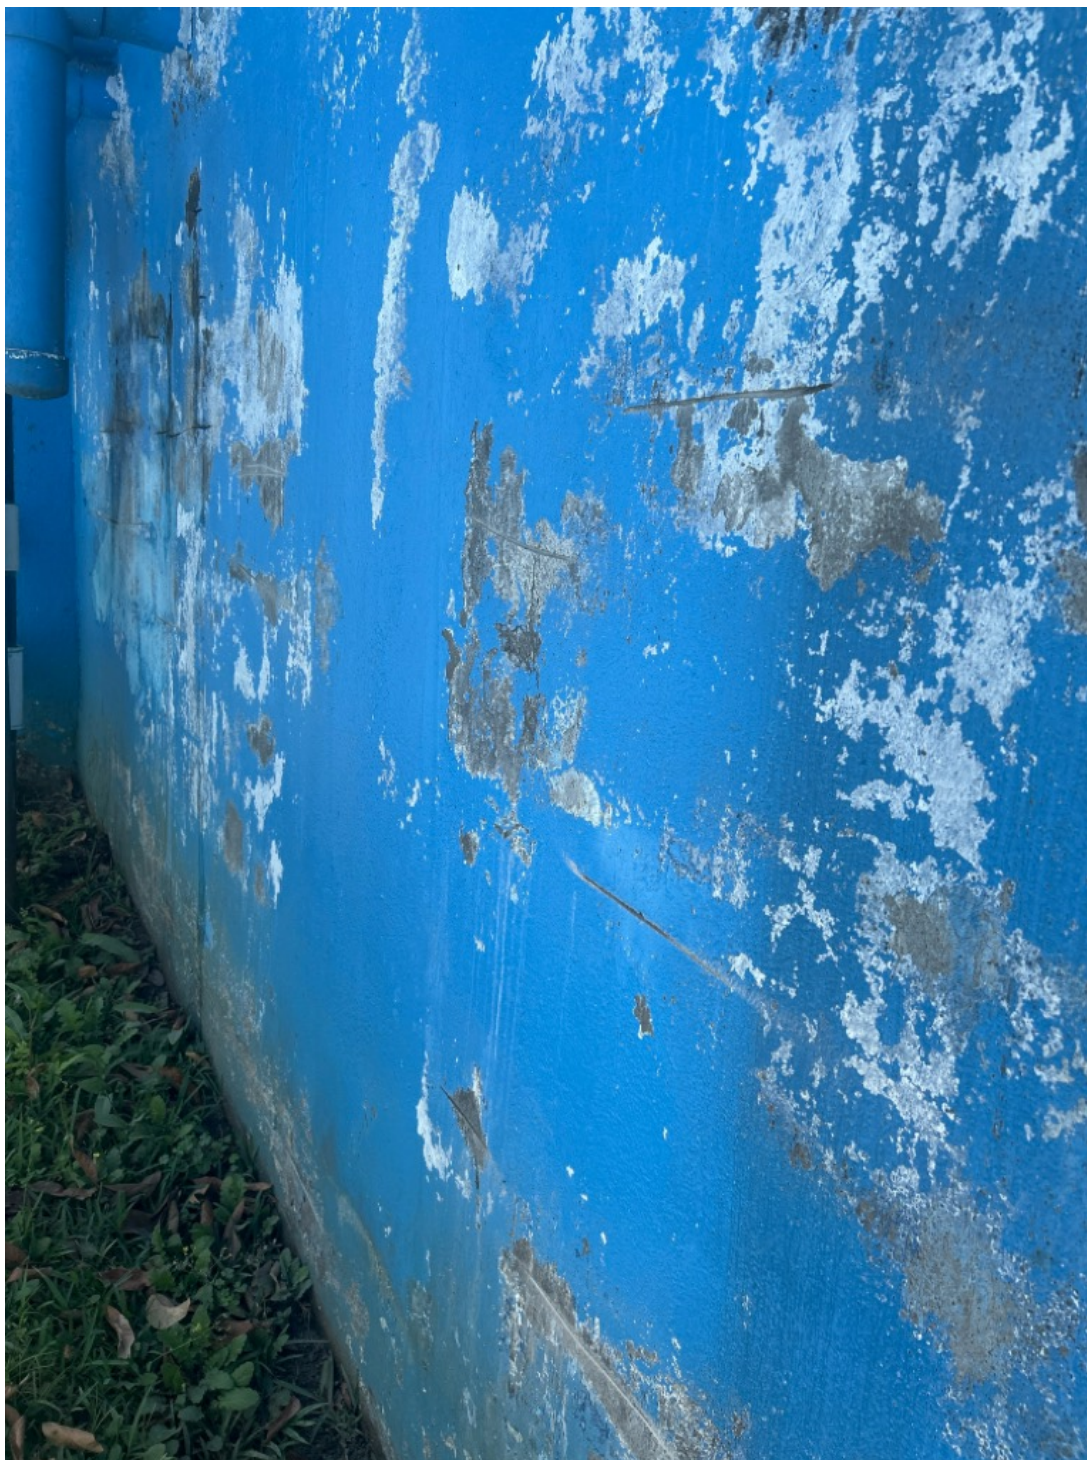
(22)

Apertura de fisuras exteriores

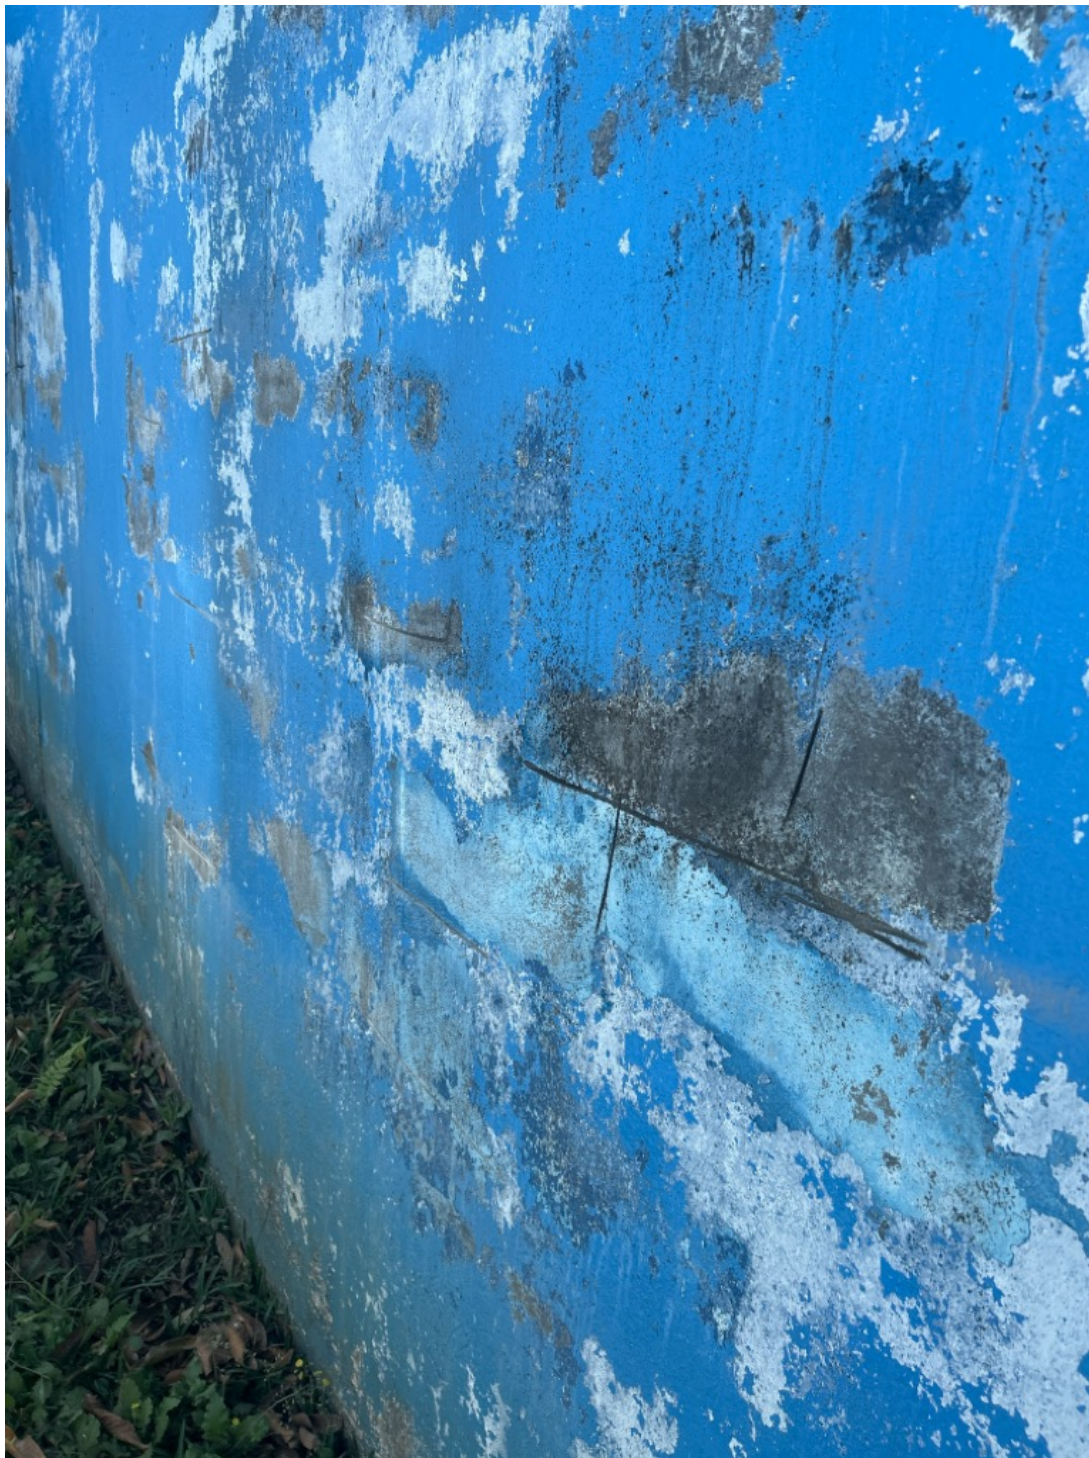
(23)

Apertura de fisuras exteriores

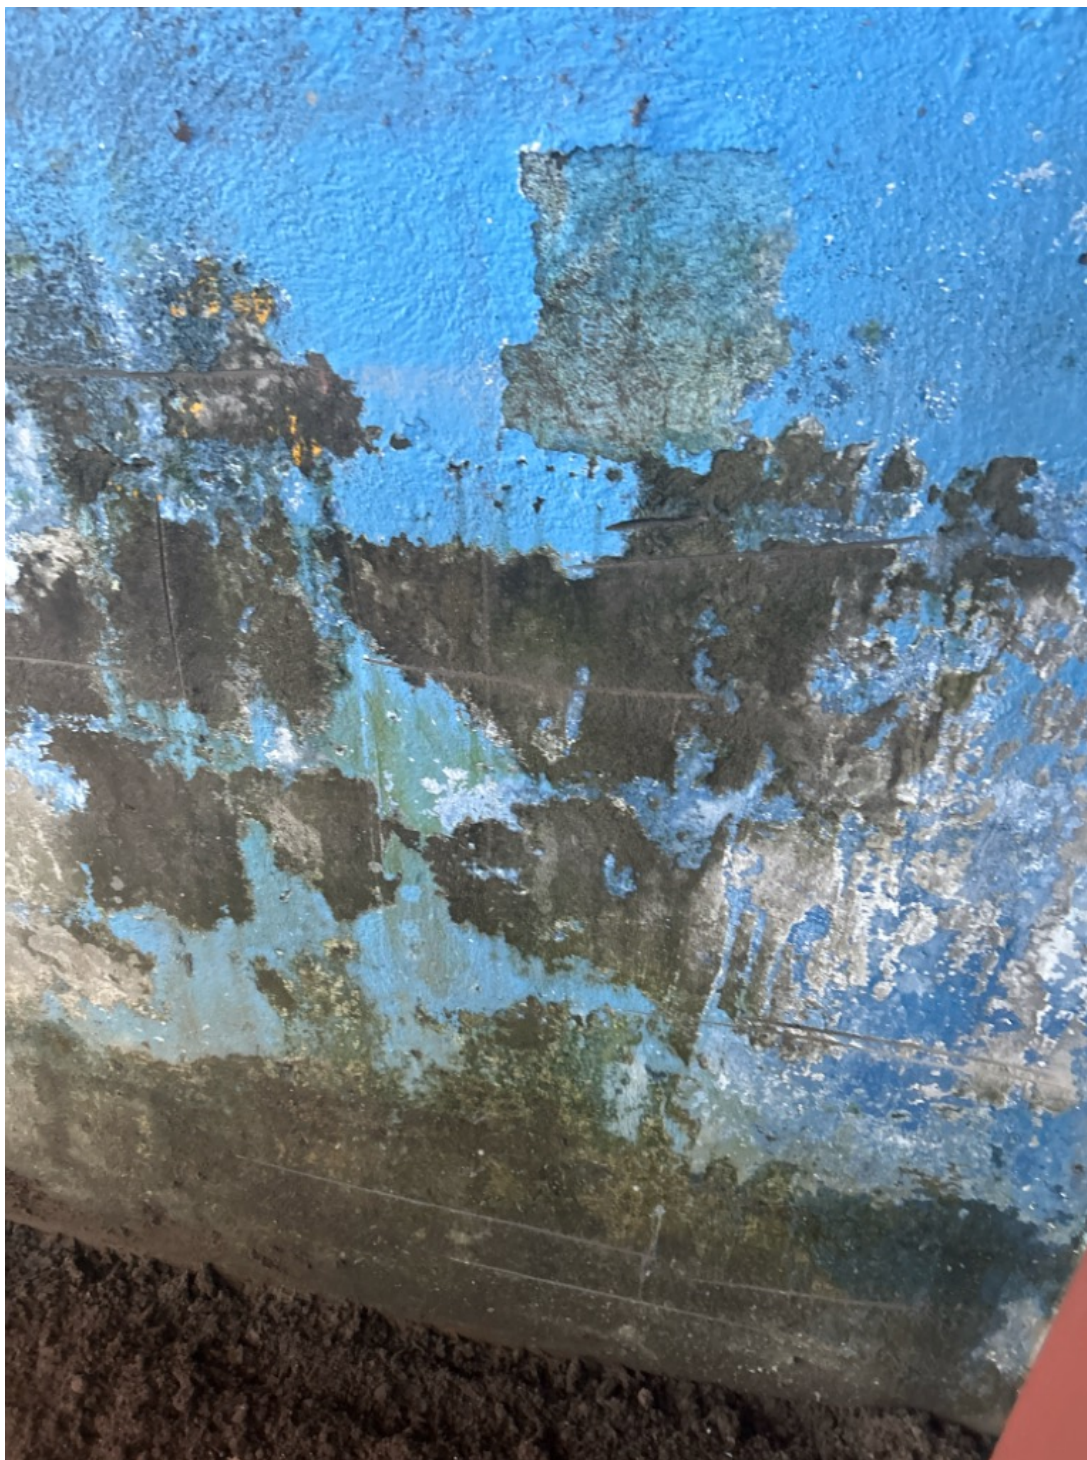
(24)

Apertura de fisuras exteriores

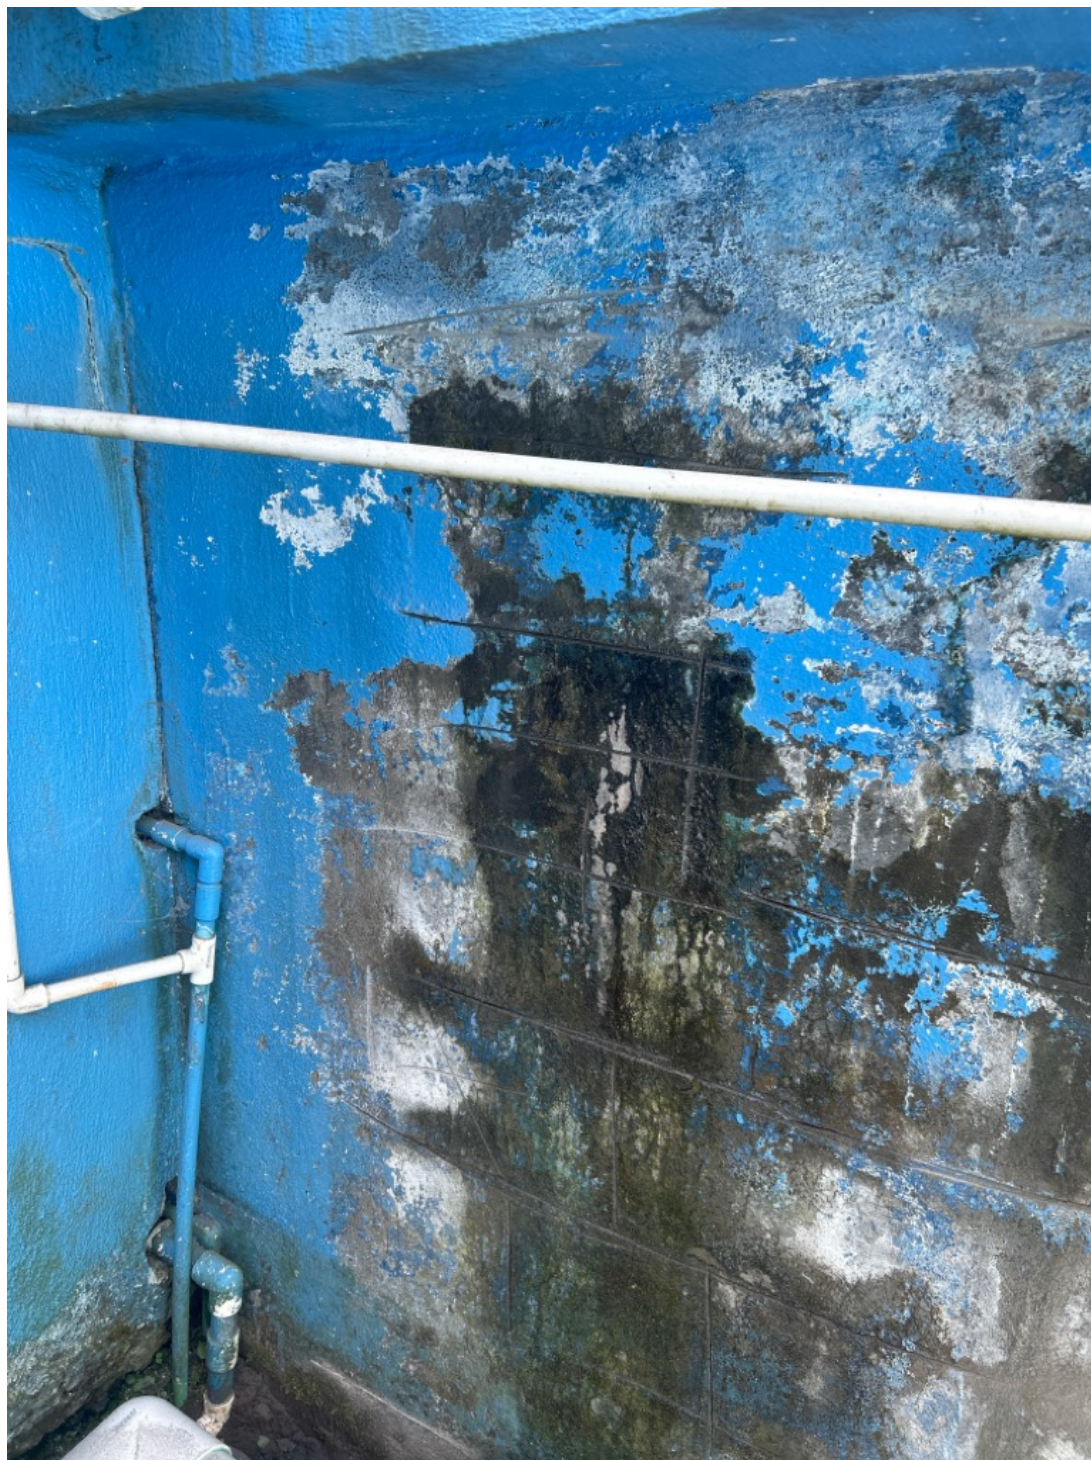
(25)

Apertura de fisuras exteriores

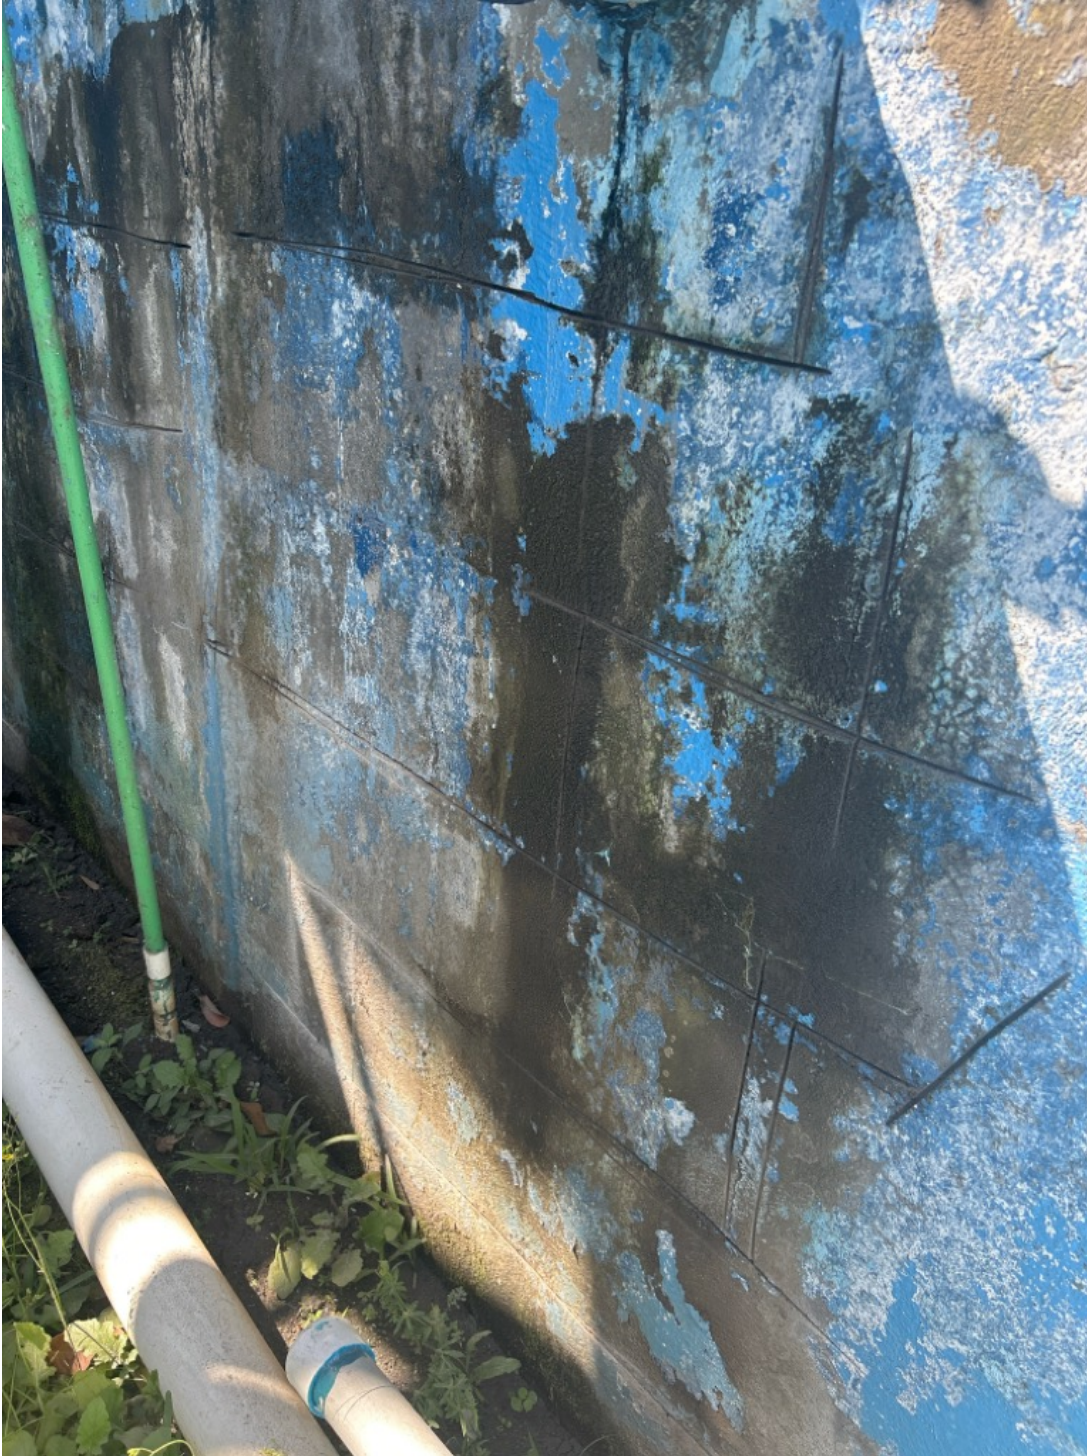
(26)

Apertura de fisuras exteriores
