INFORME ANÁLISIS ESTRUCTURAL DE TANQUE PARA AGUA POTABLE DE 300.000 LITROS:

ASADA NARANJO

1. Análisis estructural de tanque para agua potable – ASADA

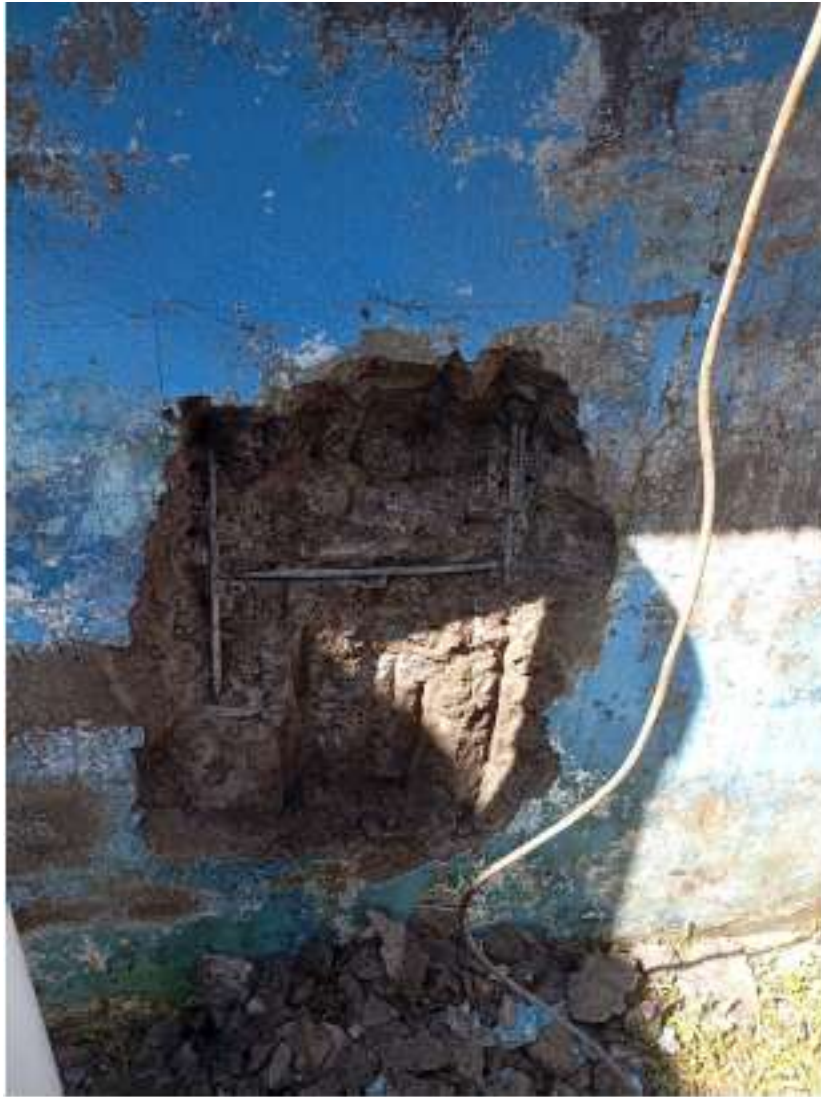
Imagen 1. Refuerzo de muros

- Se efectuó una demolición parcial en un sector de la pared este del tanque.
- Se identificó el acero de refuerzo existente, correspondiente a barras verticales #3 espaciadas cada 0.40 m y barras horizontales #3 espaciadas cada 0.60 m, tal como se aprecia en la fotografía adjunta:

El refuerzo identificado en las paredes del tanque, correspondiente a barras verticales #3 espaciadas cada 0,40 m y barras horizontales #3 espaciadas cada 0,60 m, cumple la función de refuerzo a flexión y cortante de la mampostería, orientado principalmente al control de fisuración y a la resistencia frente a los esfuerzos de tracción inducidos por la presión hidrostática y del terreno.

La separación del refuerzo vertical (#3 @ 0,40 m) puede considerarse insuficiente para una estructura destinada a la contención permanente de agua potable, en la cual los criterios de control de fisuración y estanqueidad son más exigentes que en estructuras convencionales. Esta condición es consistente con las filtraciones observadas durante la inspección visual, las cuales evidencian un desempeño deficiente en estado de servicio, asociado a una baja cuantía de acero (barras #3).

El acero #3 a cada 0.40m es insuficiente para la demanda de 1 635kg/m, pues resiste 775 kg/m. Además, no se cumple con el acero mínimo en una dirección, tampoco cumple el acero mínimo horizontal y por ende, el acero mínimo total.

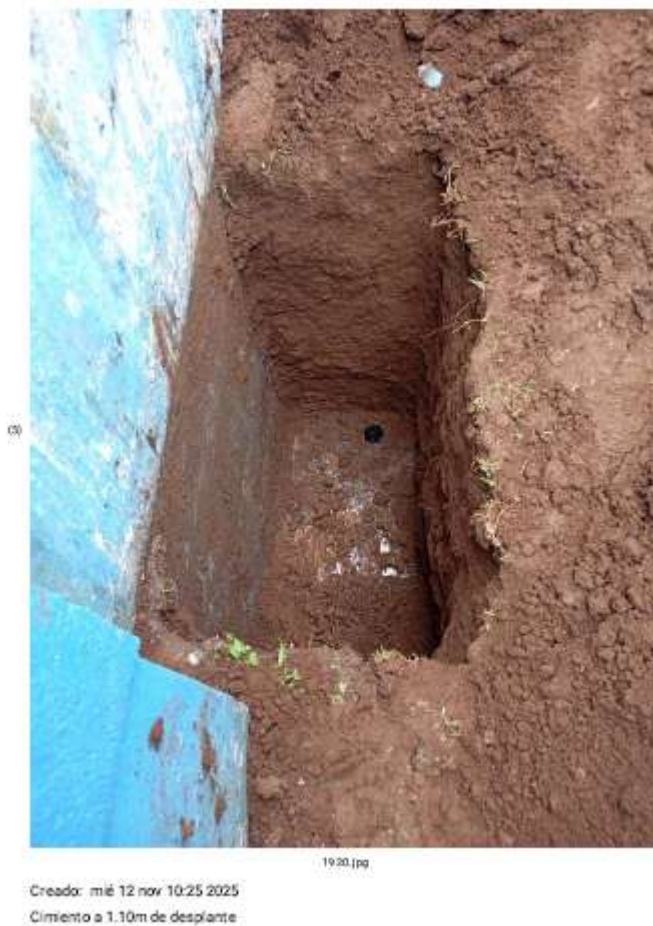
Imagen 2. Refuerzo de muros

- Se efectuó una excavación hasta el nivel de cimentación en la esquina NE del tanque, se halló la placa de cimentación a 1.10m del nivel de terreno.
- La placa sobresale 0.50m de las paredes del tanque.
- El acero de refuerzo está constituido por una malla con varillas #4 a cada 0.20m, en ambas direcciones.

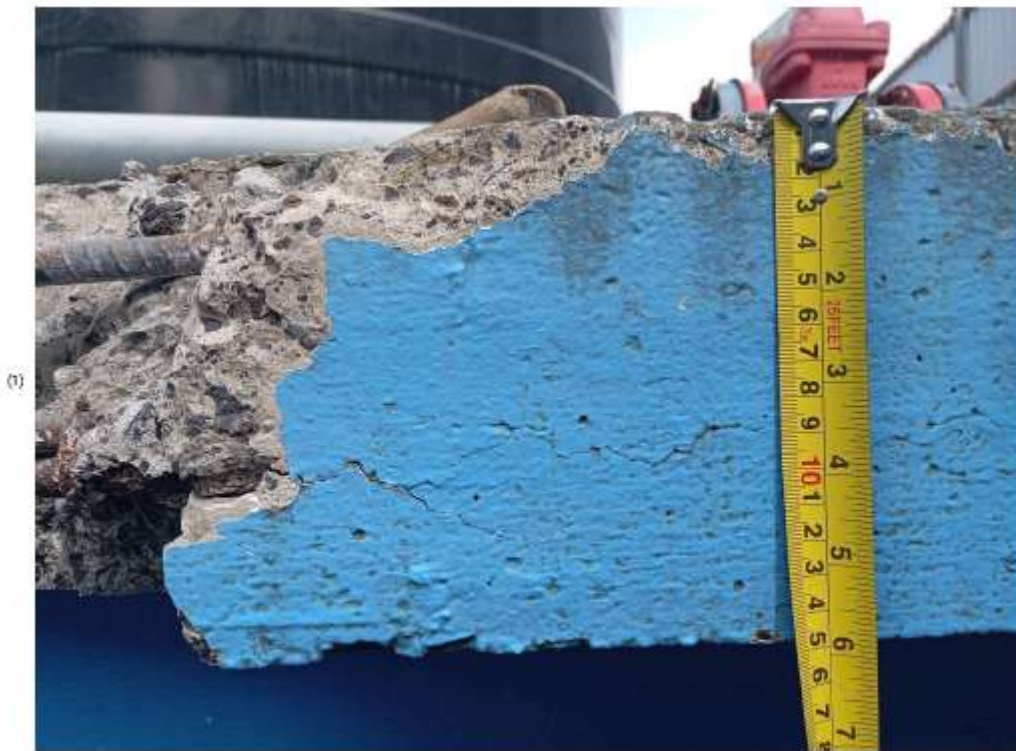
Imagen 3. Losa de techo

Creado: mié 12 nov 09:15 2025
Voladizo de losa de techo de 15cm

- El espesor de la losa de techo es de 0.15m.
- La losa de techo sobresale 0.20m de las paredes exteriores

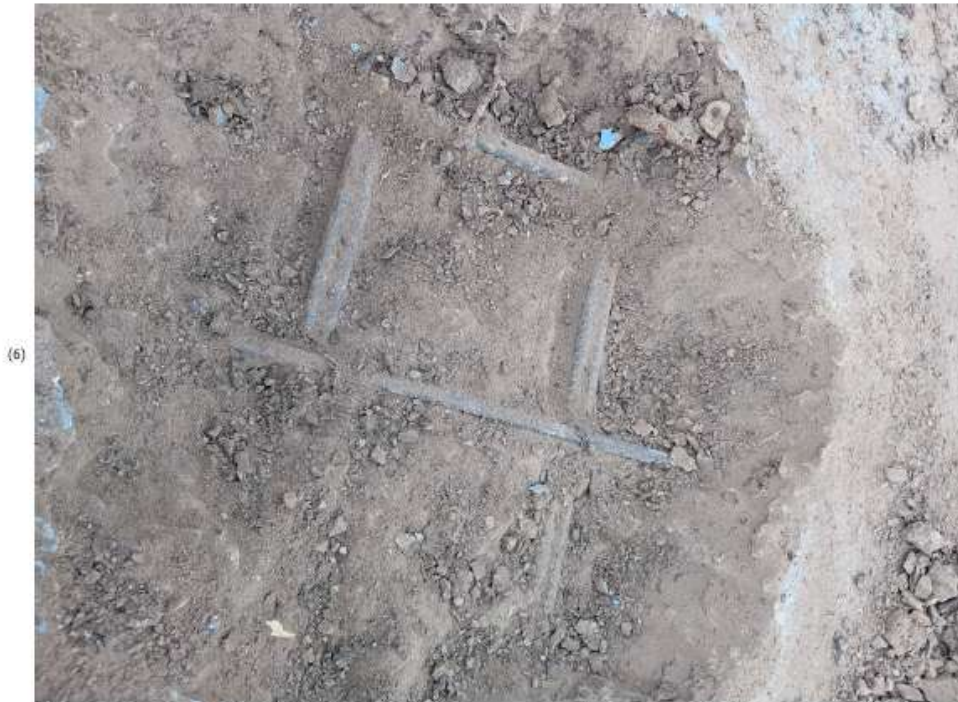
Imagen 4. Losa de techo

- Se realizó una demolición para identificar el acero de refuerzo presente en la losa de techo, el cual es de #4 y 2#3 a cada 0.20m.

Creado: mié 12 nov 11:18 2025
Malla a cada 20cm, con 2#3 y #4

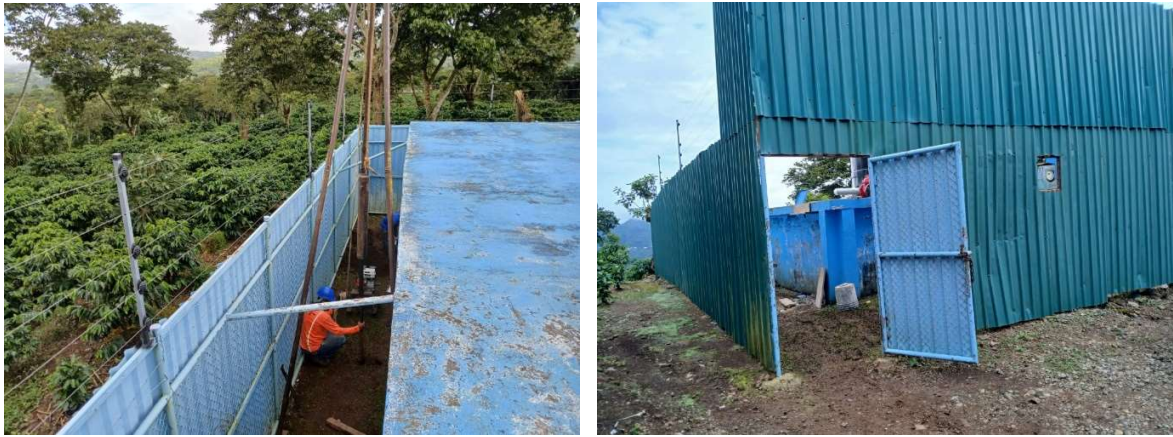
Figura 3. Imágenes del Terreno

El terreno se encuentra a nivel de calle en el frente del Tanque existente. Luego, tiene una pendiente cae hacia atrás y va en aumento, con un talud de altura y pendiente importante.

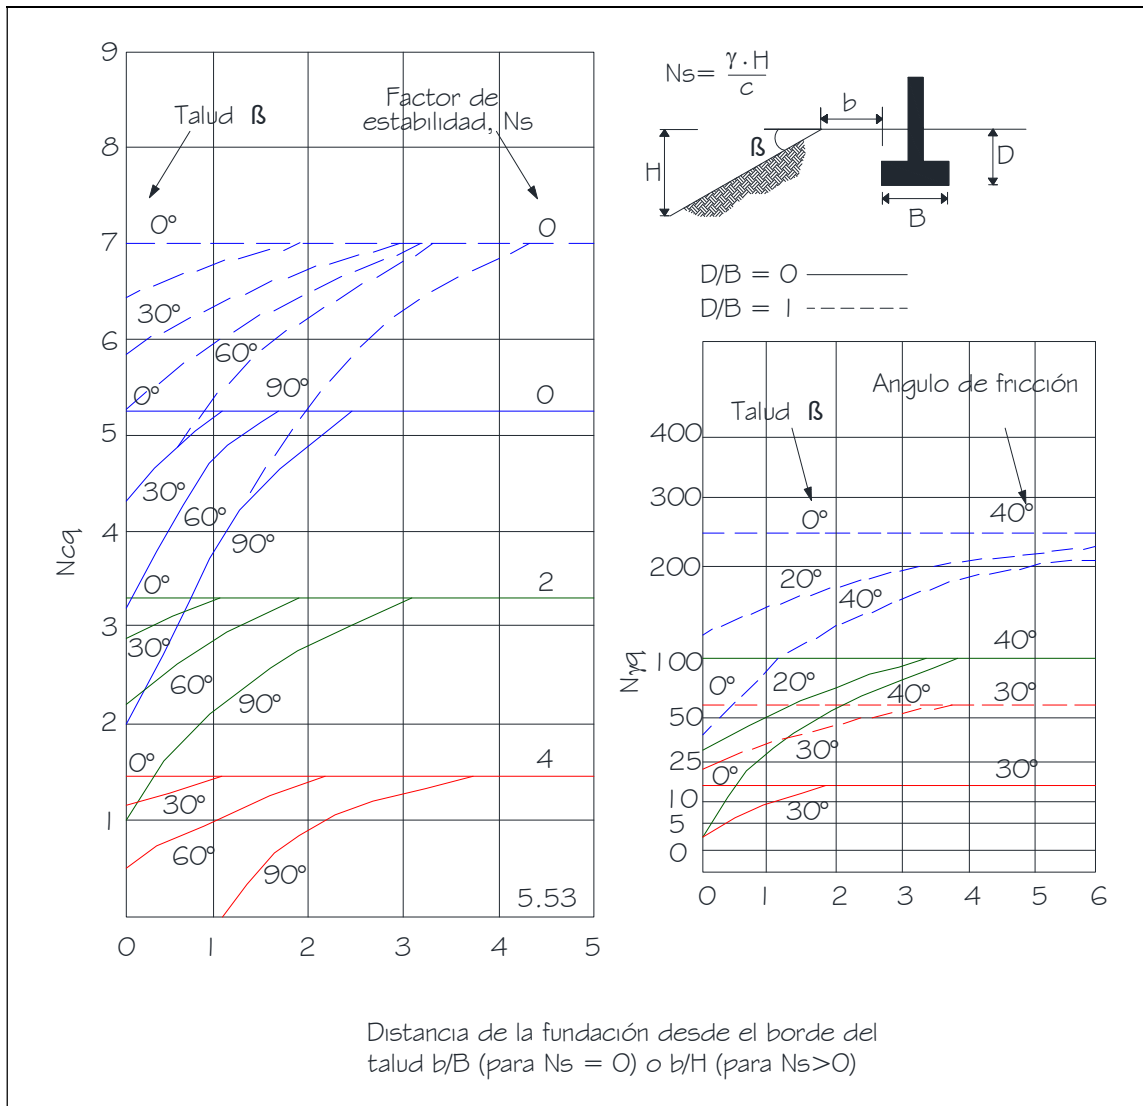
Figura 6. Cálculo de factores para la capacidad de soporte cerca de taludes

- c: corresponde a la cohesión no drenada.
- N_{cq} corresponde a factores de capacidad de carga, estimados según la figura 6 para sondeos cerca de la corona del talud.
