Company: Borucao Ingeniería & Arquitectura
Contact: Ing Gloriana Ouellette
Phone: 85797171
Email: glorianao@borucao.com

Title: 05/03/2026
Group: Tanque de Asada - Reparación
Created: Thu, 3/5/2026
No. Items: 47

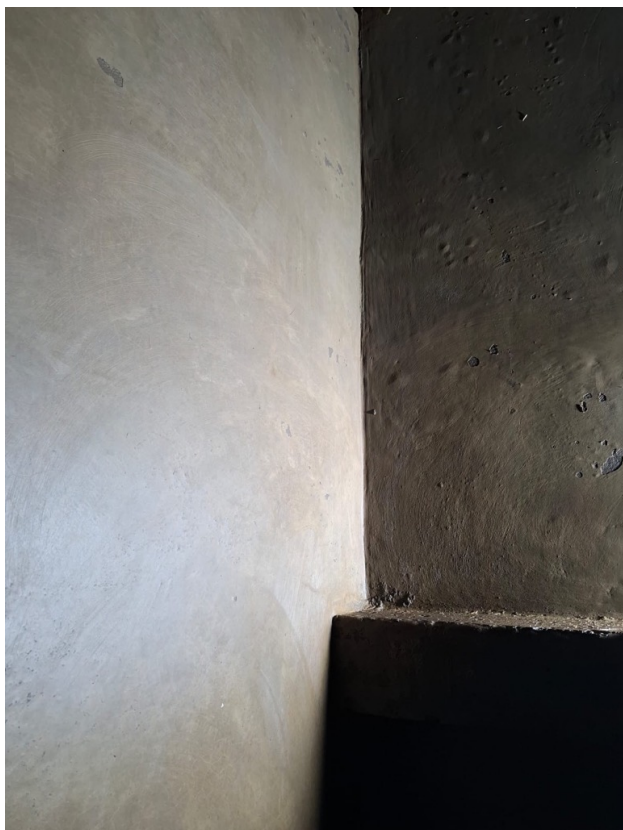
(1)

Apertura y reparación de abultamientos, fisuras y reventaduras

Se realiza la apertura de abultamientos, fisuras y reventaduras existentes en las superficies internas del tanque, utilizando disco de corte, con el fin de sanear las zonas deterioradas y permitir una adecuada adherencia de los materiales de reparación. Posteriormente se limpiará el área eliminando polvo y partículas sueltas.

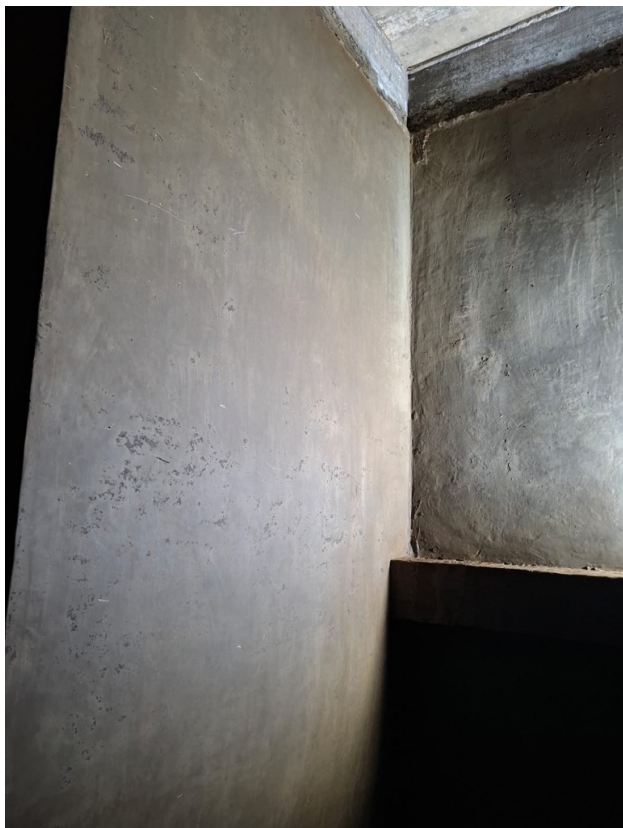
(2)

Apertura y reparación de abultamientos, fisuras y reventaduras

Se realiza la apertura de abultamientos, fisuras y reventaduras existentes en las superficies internas del tanque, utilizando disco de corte, con el fin de sanear las zonas deterioradas y permitir una adecuada adherencia de los materiales de reparación. Posteriormente se limpiará el área eliminando polvo y partículas sueltas.

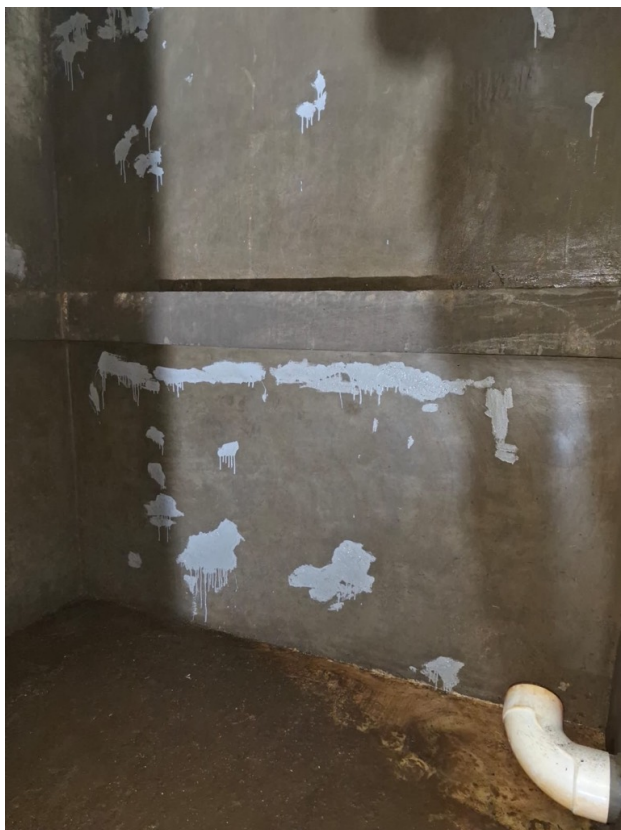
(3)

Colocación Maxistick

Una vez preparada la superficie, se procede con la aplicación de Maxistick 580 LPL, adhesivo epóxico estructural de alta resistencia, diseñado para proporcionar excelente adherencia entre concreto existente y materiales de reparación, así como alta resistencia mecánica y química. El producto se aplicará en las zonas intervenidas siguiendo las recomendaciones del fabricante.

Tiempo aproximado de secado: 4 a 6 horas

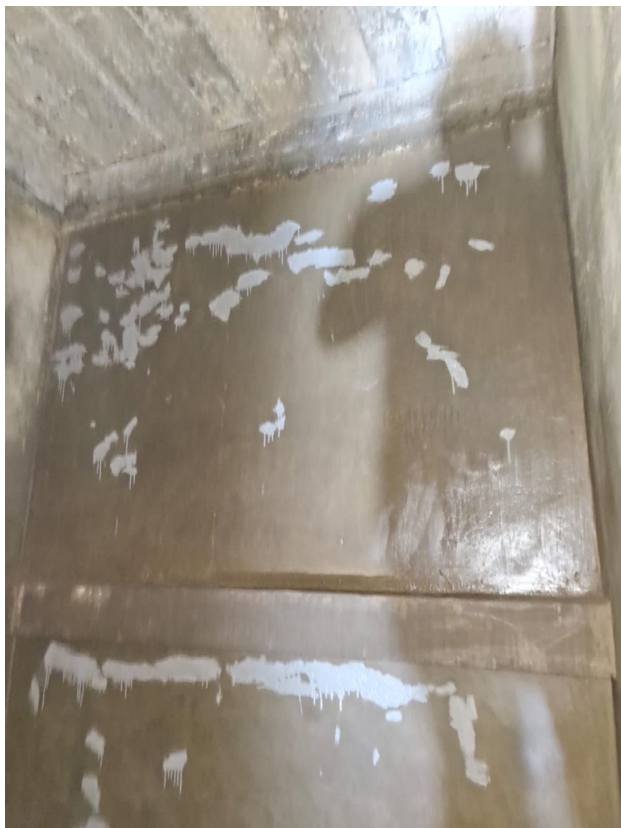
(4)

Colocación Maxistick

Una vez preparada la superficie, se procede con la aplicación de Maxistick 580 LPL, adhesivo epóxico estructural de alta resistencia, diseñado para proporcionar excelente adherencia entre concreto existente y materiales de reparación, así como alta resistencia mecánica y química. El producto se aplicará en las zonas intervenidas siguiendo las recomendaciones del fabricante.

Tiempo aproximado de secado: 4 a 6 horas

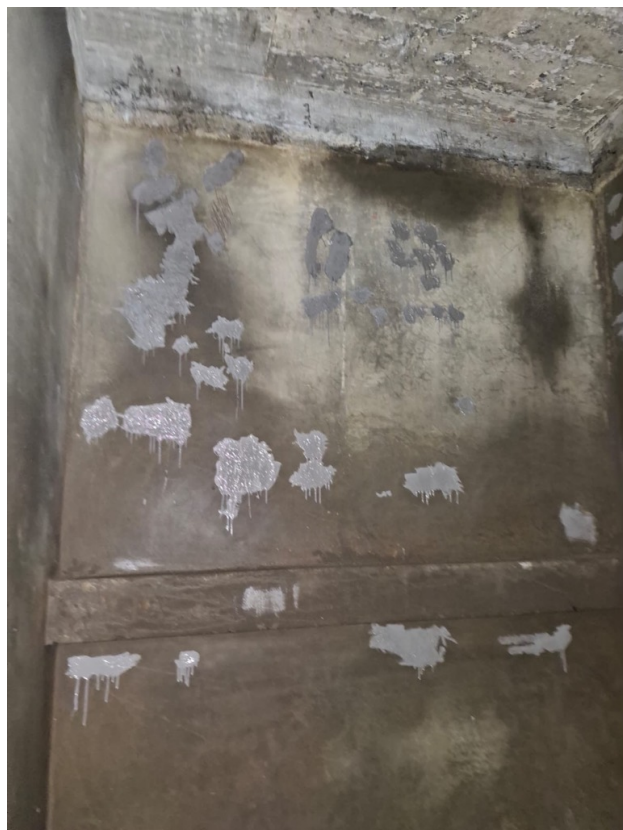
(5)

Colocación Maxistick

Una vez preparada la superficie, se procede con la aplicación de Maxistick 580 LPL, adhesivo epóxico estructural de alta resistencia, diseñado para proporcionar excelente adherencia entre concreto existente y materiales de reparación, así como alta resistencia mecánica y química. El producto se aplicará en las zonas intervenidas siguiendo las recomendaciones del fabricante.

Tiempo aproximado de secado: 4 a 6 horas

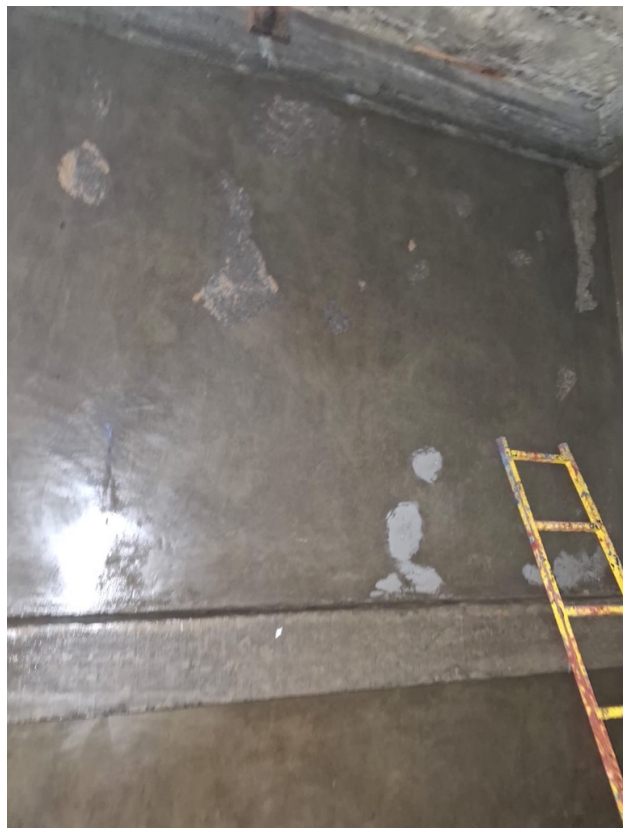
(6)

Colocación Maxistick

Una vez preparada la superficie, se procede con la aplicación de Maxistick 580 LPL, adhesivo epóxico estructural de alta resistencia, diseñado para proporcionar excelente adherencia entre concreto existente y materiales de reparación, así como alta resistencia mecánica y química. El producto se aplicará en las zonas intervenidas siguiendo las recomendaciones del fabricante.

Tiempo aproximado de secado: 4 a 6 horas

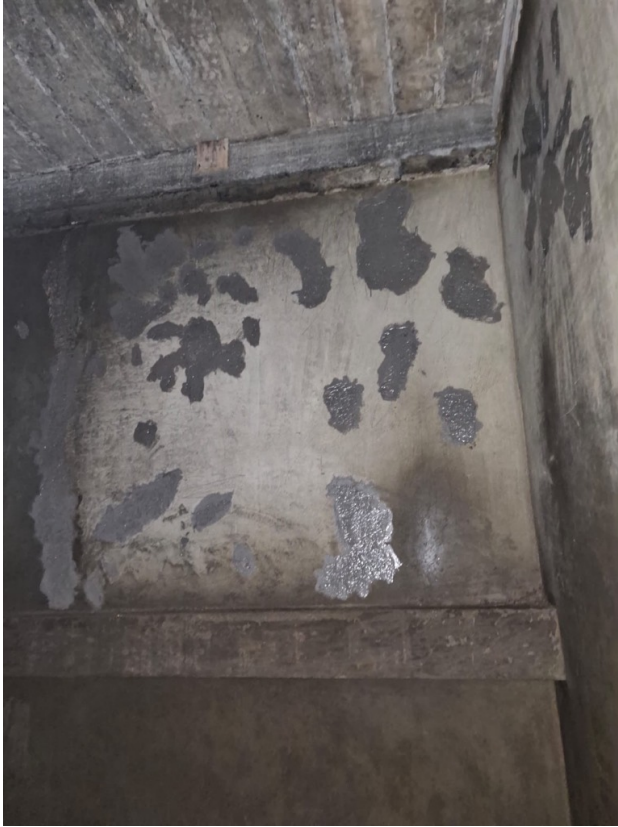
(7)

Colocación Maxistick

Una vez preparada la superficie, se procede con la aplicación de Maxistick 580 LPL, adhesivo epóxico estructural de alta resistencia, diseñado para proporcionar excelente adherencia entre concreto existente y materiales de reparación, así como alta resistencia mecánica y química. El producto se aplicará en las zonas intervenidas siguiendo las recomendaciones del fabricante.

Tiempo aproximado de secado: 4 a 6 horas

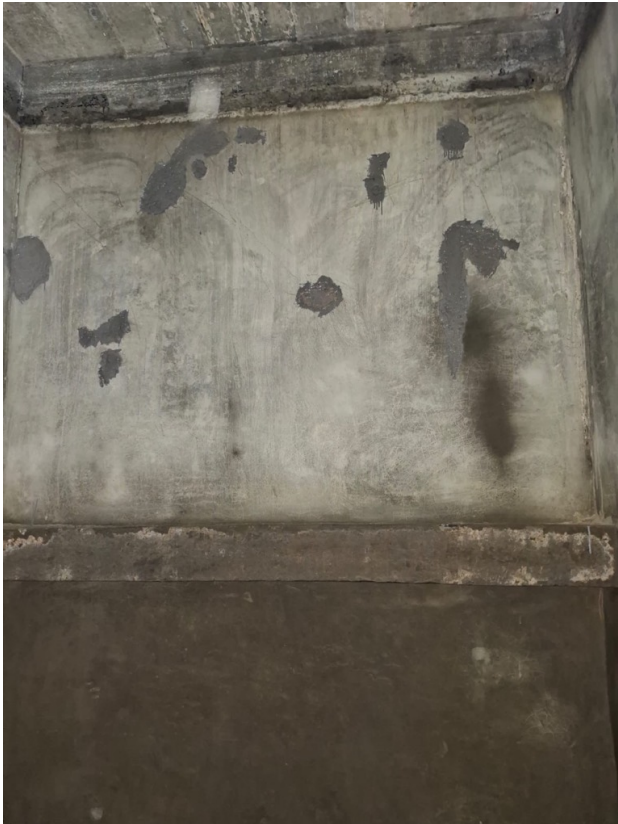
(8)

Colocación Maxistick

Una vez preparada la superficie, se procede con la aplicación de Maxistick 580 LPL, adhesivo epóxico estructural de alta resistencia, diseñado para proporcionar excelente adherencia entre concreto existente y materiales de reparación, así como alta resistencia mecánica y química. El producto se aplicará en las zonas intervenidas siguiendo las recomendaciones del fabricante.

Tiempo aproximado de secado: 4 a 6 horas

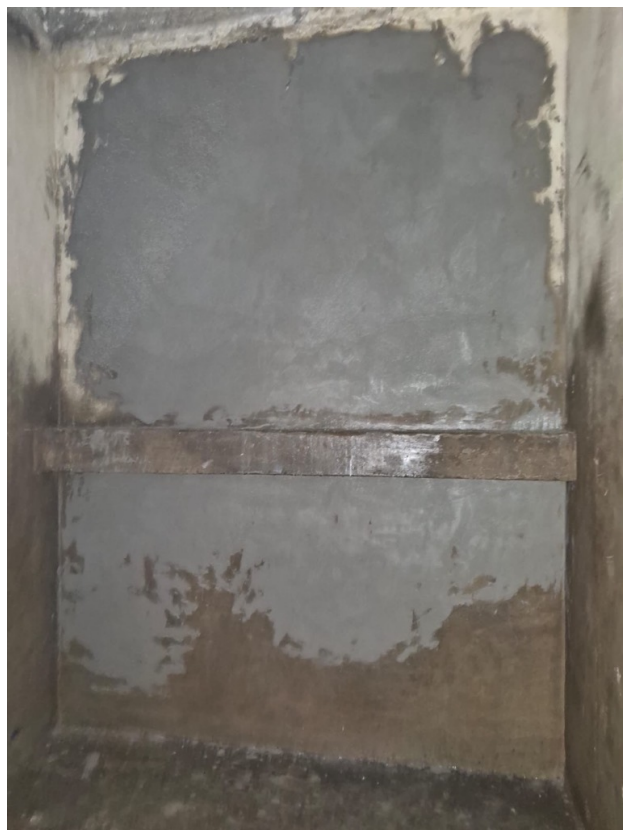
(9)

Colocación Maxipatch 40

Posteriormente se realizará la reparación con Maxipatch, mortero cementicio modificado con polímeros, especialmente formulado para reparaciones estructurales en concreto, con alta adherencia, baja retracción y buena resistencia mecánica. El material se colocará en las áreas previamente tratadas con Maxistick 580 LPL hasta restituir la geometría original de la superficie.
Tiempo de curado: 24 horas.

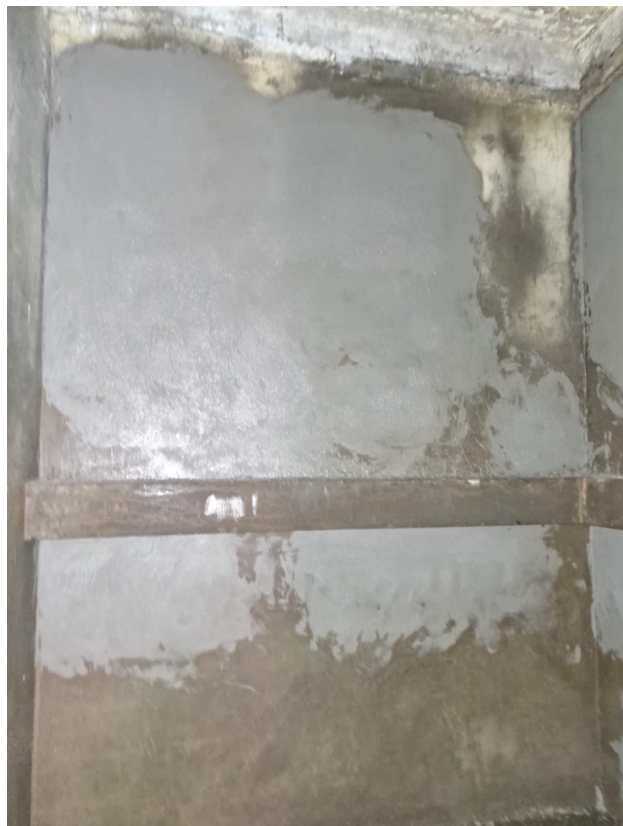
(10)

Colocación Maxipatch 40

Posteriormente se realizará la reparación con Maxipatch, mortero cementicio modificado con polímeros, especialmente formulado para reparaciones estructurales en concreto, con alta adherencia, baja retracción y buena resistencia mecánica. El material se colocará en las áreas previamente tratadas con Maxistick 580 LPL hasta restituir la geometría original de la superficie.
Tiempo de curado: 24 horas.

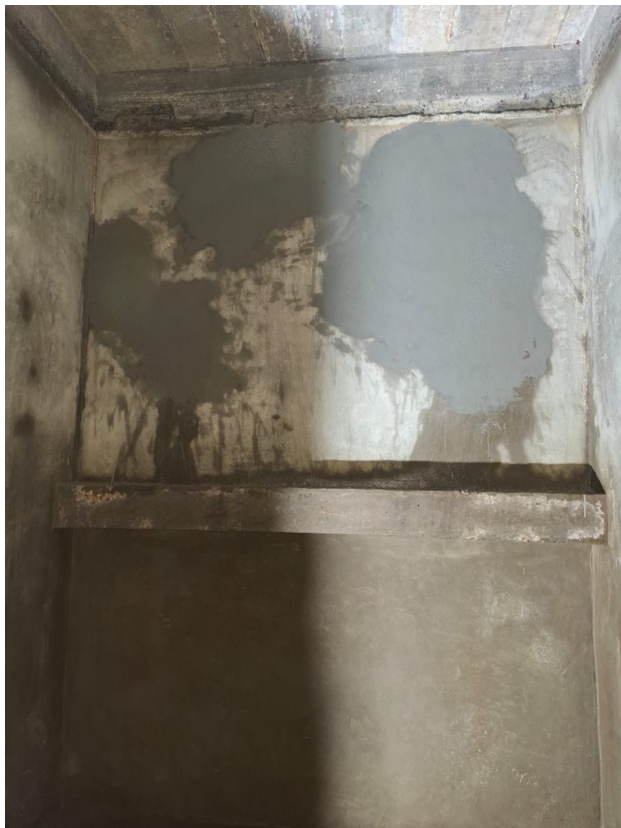
(11)

Colocación Maxipatch 40

Posteriormente se realizará la reparación con Maxipatch, mortero cementicio modificado con polímeros, especialmente formulado para reparaciones estructurales en concreto, con alta adherencia, baja retracción y buena resistencia mecánica. El material se colocará en las áreas previamente tratadas con Maxistick 580 LPL hasta restituir la geometría original de la superficie.
Tiempo de curado: 24 horas.

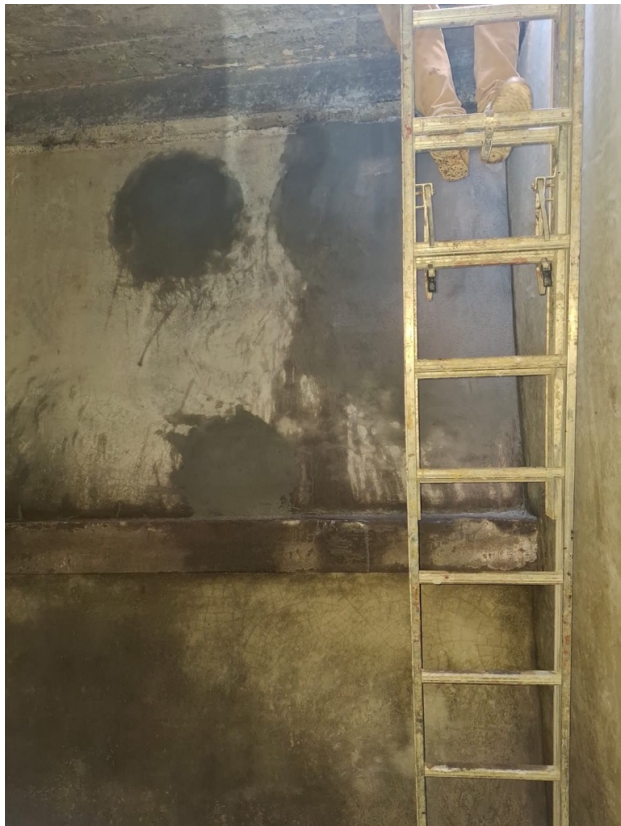
(12)

Colocación Maxipatch 40

Posteriormente se realizará la reparación con Maxipatch, mortero cementicio modificado con polímeros, especialmente formulado para reparaciones estructurales en concreto, con alta adherencia, baja retracción y buena resistencia mecánica. El material se colocará en las áreas previamente tratadas con Maxistick 580 LPL hasta restituir la geometría original de la superficie.
Tiempo de curado: 24 horas.

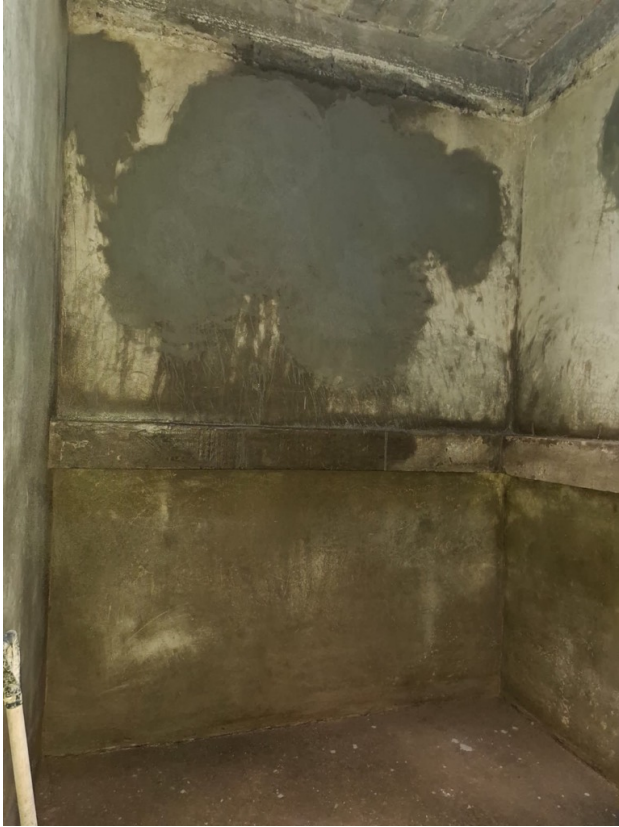
(13)

Colocación Maxipatch 40

Posteriormente se realizará la reparación con Maxipatch, mortero cementicio modificado con polímeros, especialmente formulado para reparaciones estructurales en concreto, con alta adherencia, baja retracción y buena resistencia mecánica. El material se colocará en las áreas previamente tratadas con Maxistick 580 LPL hasta restituir la geometría original de la superficie.
Tiempo de curado: 24 horas.

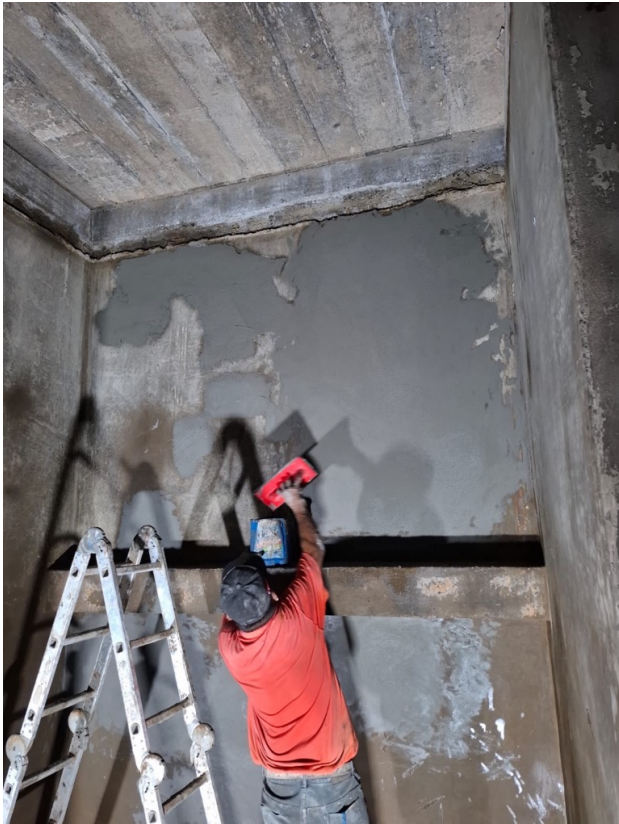
(14)

Colocación Maxipatch 40

Posteriormente se realizará la reparación con Maxipatch, mortero cementicio modificado con polímeros, especialmente formulado para reparaciones estructurales en concreto, con alta adherencia, baja retracción y buena resistencia mecánica. El material se colocará en las áreas previamente tratadas con Maxistick 580 LPL hasta restituir la geometría original de la superficie.
Tiempo de curado: 24 horas.

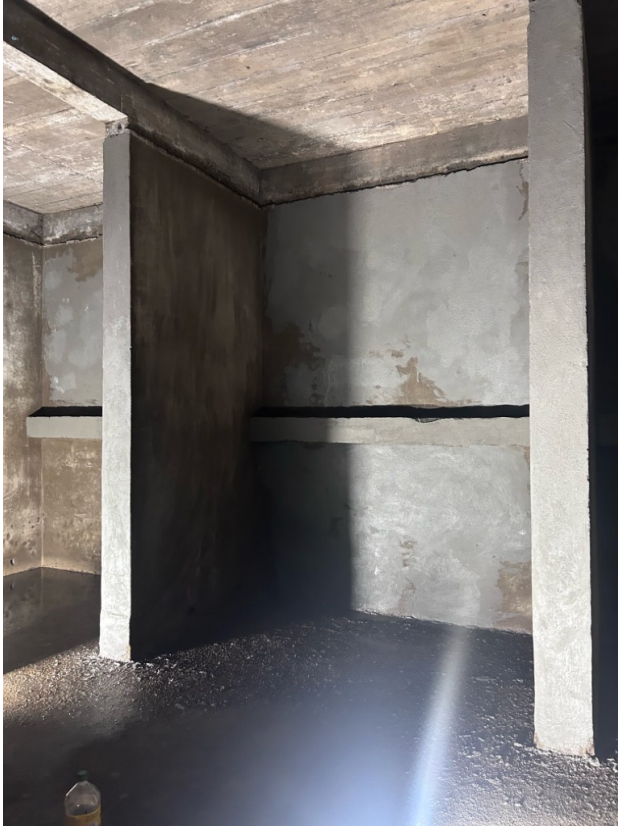
(15)

Colocación Maxipatch 40

Posteriormente se realizará la reparación con Maxipatch, mortero cementicio modificado con polímeros, especialmente formulado para reparaciones estructurales en concreto, con alta adherencia, baja retracción y buena resistencia mecánica. El material se colocará en las áreas previamente tratadas con Maxistick 580 LPL hasta restituir la geometría original de la superficie.
Tiempo de curado: 24 horas.

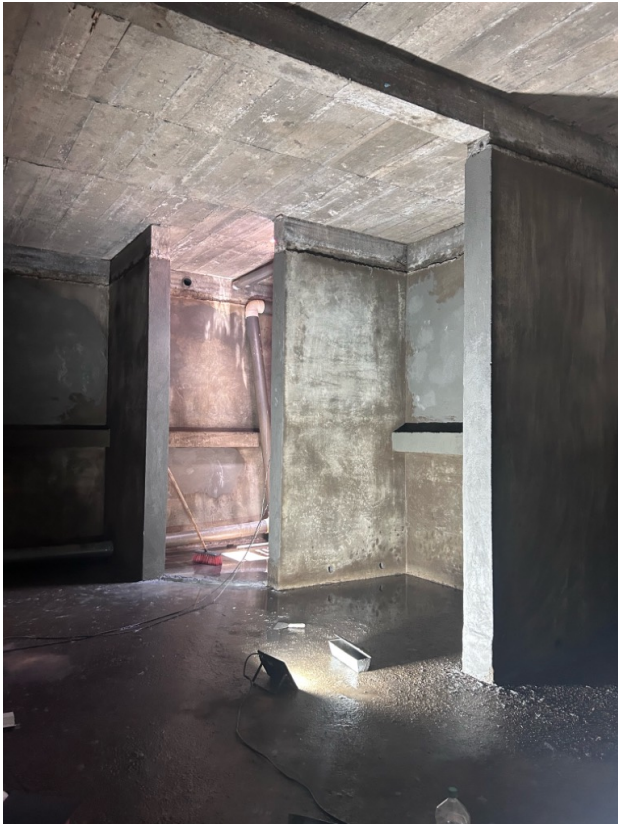
(16)

Colocación Maxipatch

Posteriormente se realizará la reparación con Maxipatch, mortero cementicio modificado con polímeros, especialmente formulado para reparaciones estructurales en concreto, con alta adherencia, baja retracción y buena resistencia mecánica. El material se colocará en las áreas previamente tratadas con Maxistick 580 LPL hasta restituir la geometría original de la superficie.
Tiempo de curado: 24 horas.

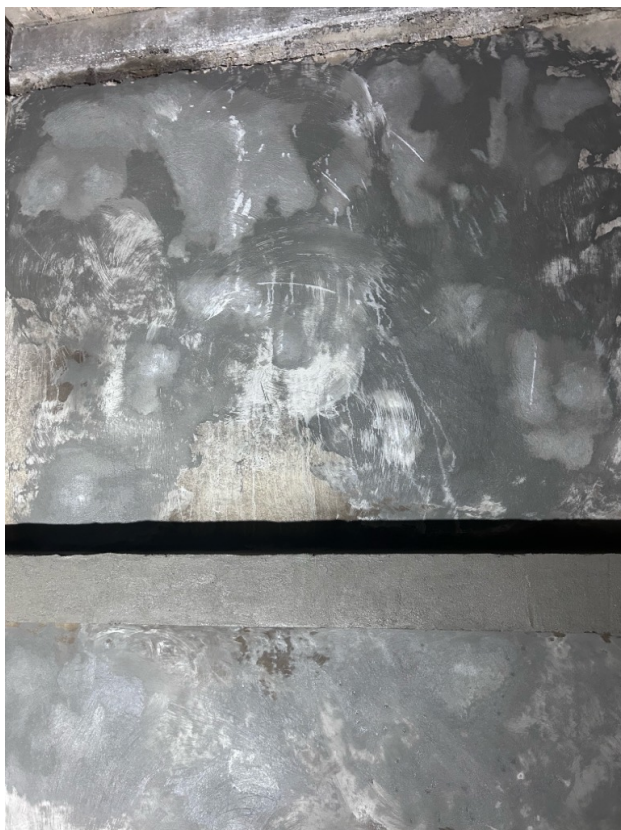
(17)

Colocación Maxipatch 40

Posteriormente se realizará la reparación con Maxipatch, mortero cementicio modificado con polímeros, especialmente formulado para reparaciones estructurales en concreto, con alta adherencia, baja retracción y buena resistencia mecánica. El material se colocará en las áreas previamente tratadas con Maxistick 580 LPL hasta restituir la geometría original de la superficie.
Tiempo de curado: 24 horas.

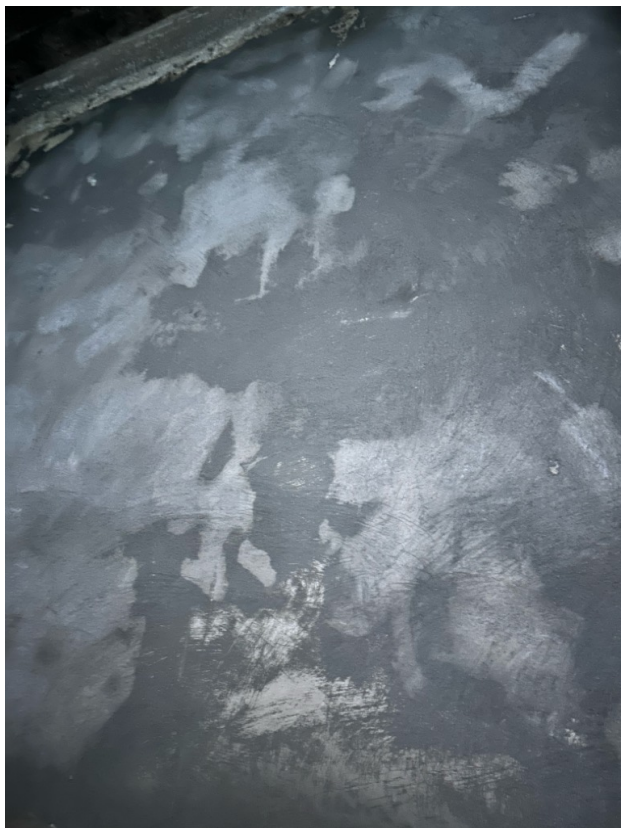
(18)

Colocación Maxipatch 40

Posteriormente se realizará la reparación con Maxipatch, mortero cementicio modificado con polímeros, especialmente formulado para reparaciones estructurales en concreto, con alta adherencia, baja retracción y buena resistencia mecánica. El material se colocará en las áreas previamente tratadas con Maxistick 580 LPL hasta restituir la geometría original de la superficie.
Tiempo de curado: 24 horas.

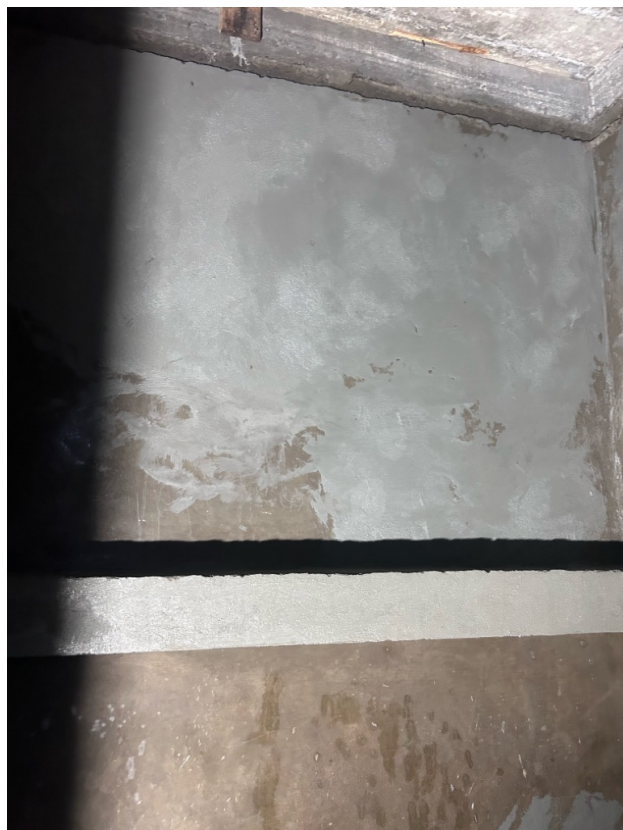
(19)

Colocación Maxipatch 40

Posteriormente se realizará la reparación con Maxipatch, mortero cementicio modificado con polímeros, especialmente formulado para reparaciones estructurales en concreto, con alta adherencia, baja retracción y buena resistencia mecánica. El material se colocará en las áreas previamente tratadas con Maxistick 580 LPL hasta restituir la geometría original de la superficie.
Tiempo de curado: 24 horas.

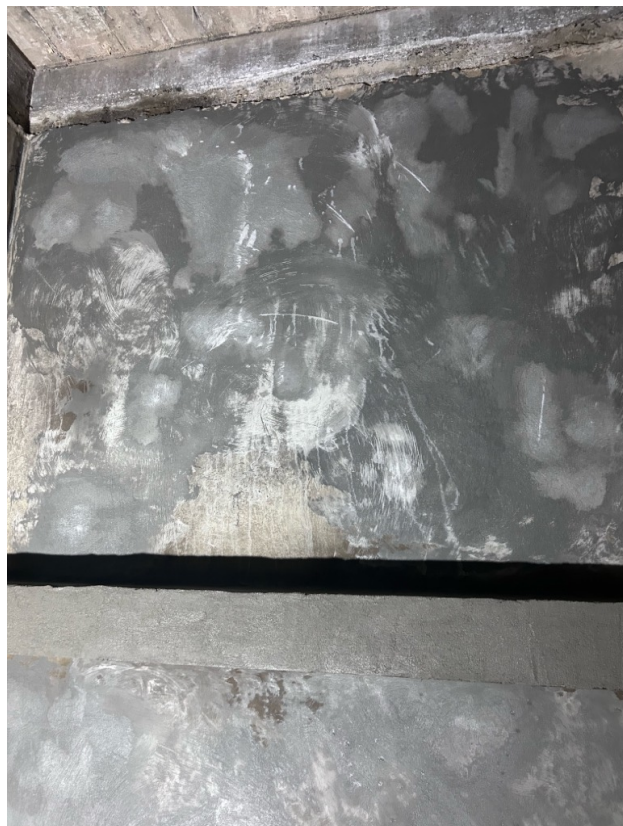
(20)

Colocación Maxipatch 40

Posteriormente se realizará la reparación con Maxipatch, mortero cementicio modificado con polímeros, especialmente formulado para reparaciones estructurales en concreto, con alta adherencia, baja retracción y buena resistencia mecánica. El material se colocará en las áreas previamente tratadas con Maxistick 580 LPL hasta restituir la geometría original de la superficie.
Tiempo de curado: 24 horas.

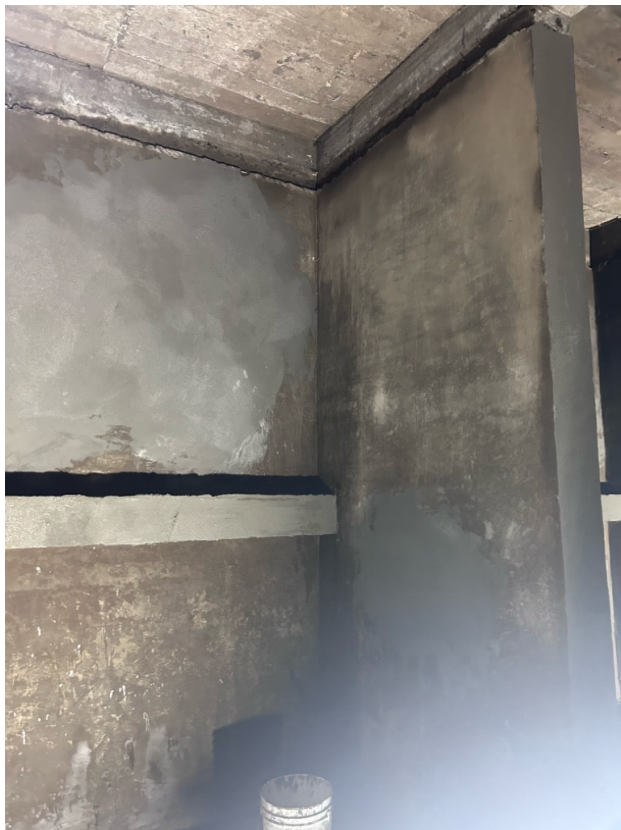
(21)

Colocación Maxipatch 40

Posteriormente se realizará la reparación con Maxipatch, mortero cementicio modificado con polímeros, especialmente formulado para reparaciones estructurales en concreto, con alta adherencia, baja retracción y buena resistencia mecánica. El material se colocará en las áreas previamente tratadas con Maxistick 580 LPL hasta restituir la geometría original de la superficie.
Tiempo de curado: 24 horas.

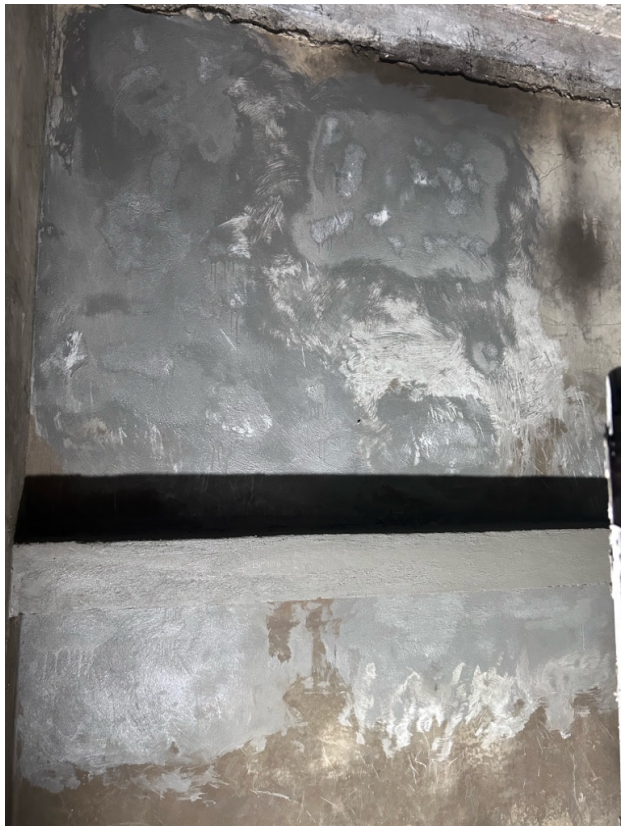
(22)

Colocación Maxipatch 40

Posteriormente se realizará la reparación con Maxipatch, mortero cementicio modificado con polímeros, especialmente formulado para reparaciones estructurales en concreto, con alta adherencia, baja retracción y buena resistencia mecánica. El material se colocará en las áreas previamente tratadas con Maxistick 580 LPL hasta restituir la geometría original de la superficie.
Tiempo de curado: 24 horas.

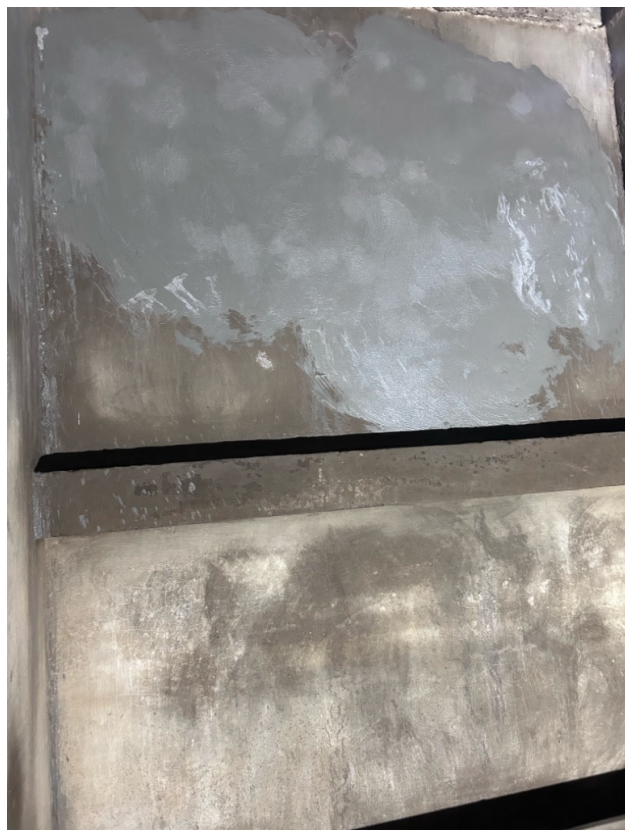
(23)

Colocación Maxipatch 40

Posteriormente se realizará la reparación con Maxipatch, mortero cementicio modificado con polímeros, especialmente formulado para reparaciones estructurales en concreto, con alta adherencia, baja retracción y buena resistencia mecánica. El material se colocará en las áreas previamente tratadas con Maxistick 580 LPL hasta restituir la geometría original de la superficie.
Tiempo de curado: 24 horas.

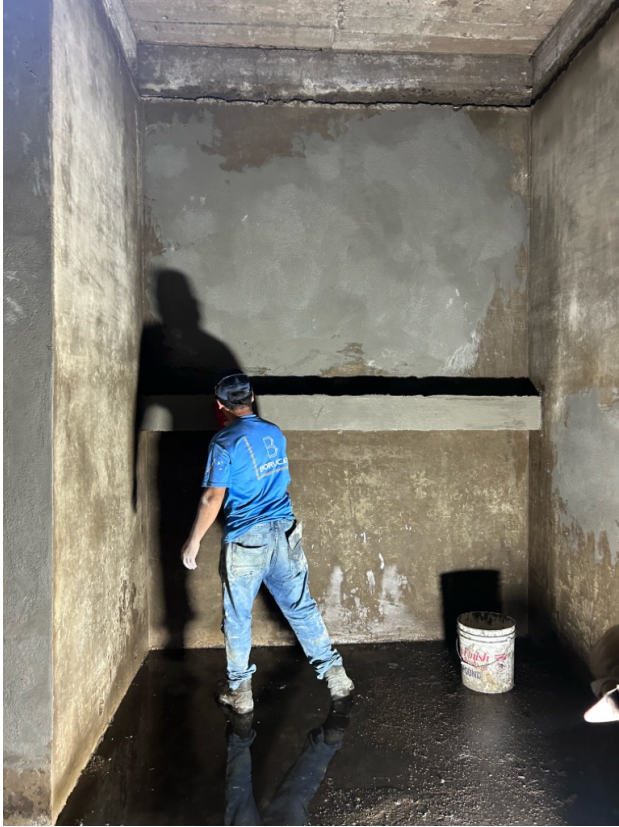
(25)

Colocación Maxipatch 40

Posteriormente se realizará la reparación con Maxipatch, mortero cementicio modificado con polímeros, especialmente formulado para reparaciones estructurales en concreto, con alta adherencia, baja retracción y buena resistencia mecánica. El material se colocará en las áreas previamente tratadas con Maxistick 580 LPL hasta restituir la geometría original de la superficie.
Tiempo de curado: 24 horas.

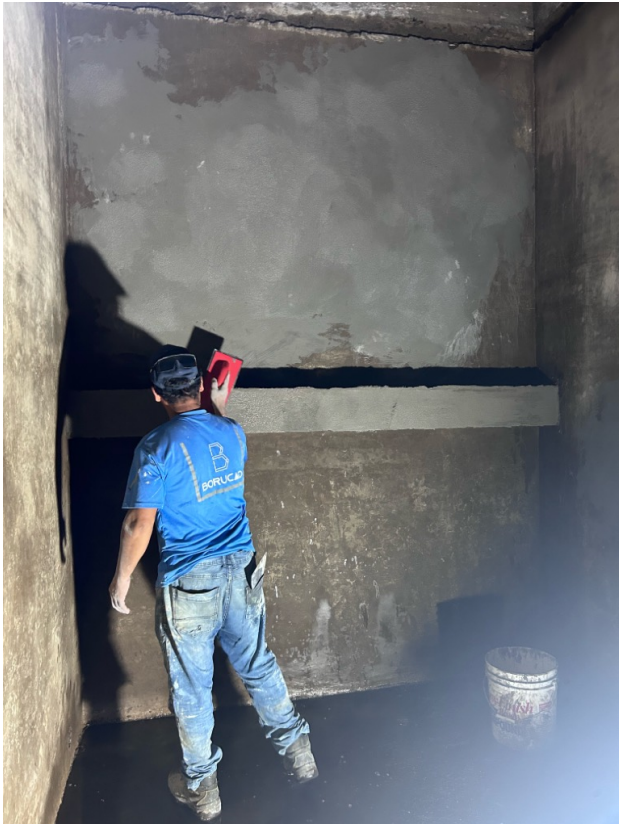
(26)

Colocación Maxipatch 40

Posteriormente se realizará la reparación con Maxipatch, mortero cementicio modificado con polímeros, especialmente formulado para reparaciones estructurales en concreto, con alta adherencia, baja retracción y buena resistencia mecánica. El material se colocará en las áreas previamente tratadas con Maxistick 580 LPL hasta restituir la geometría original de la superficie.
Tiempo de curado: 24 horas.

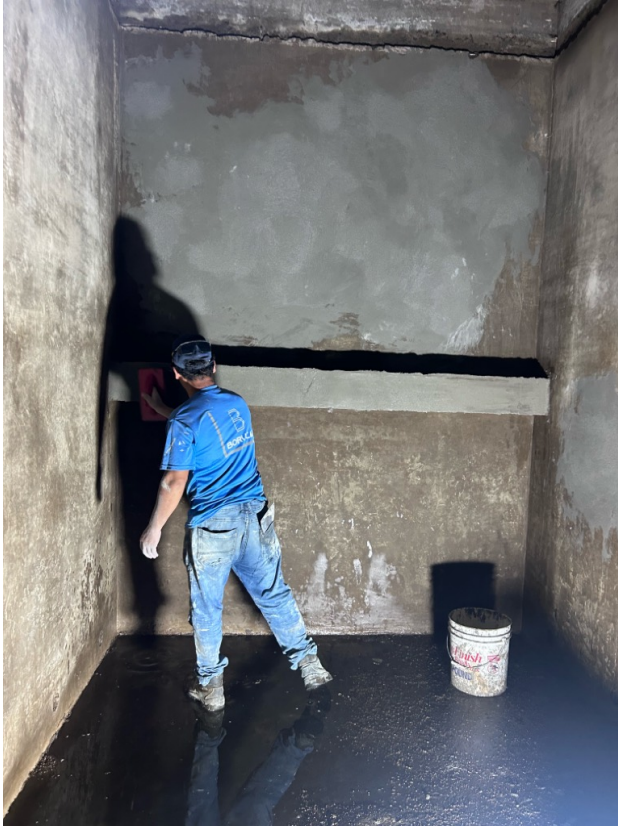
(27)

Colocación Maxipatch 40

Posteriormente se realizará la reparación con Maxipatch, mortero cementicio modificado con polímeros, especialmente formulado para reparaciones estructurales en concreto, con alta adherencia, baja retracción y buena resistencia mecánica. El material se colocará en las áreas previamente tratadas con Maxistick 580 LPL hasta restituir la geometría original de la superficie.
Tiempo de curado: 24 horas.

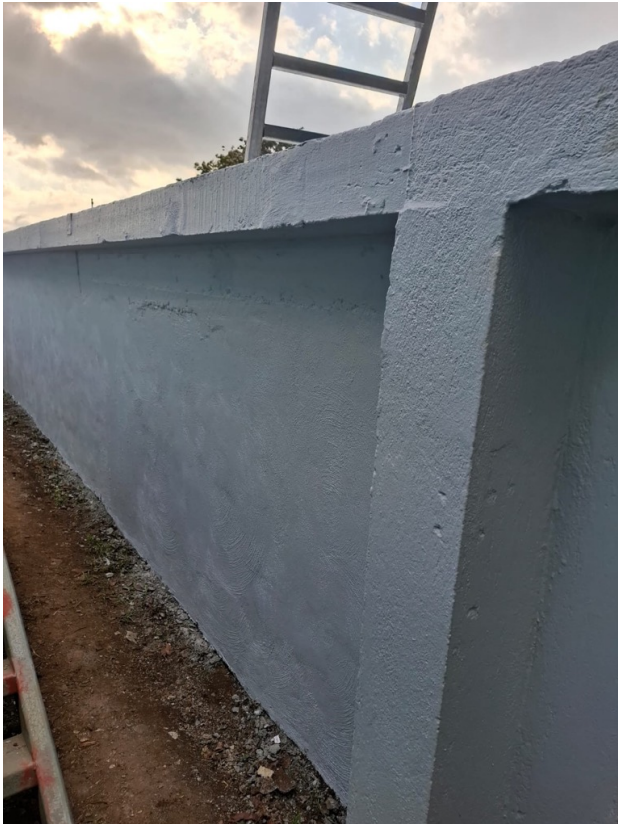
(28)

Colocación Aquaproof

Recubrimiento impermeabilizante elastomérico base acrílica, diseñado para sellar y proteger superficies de concreto, mampostería y mortero contra la penetración de agua. Forma una membrana flexible, continua y resistente, capaz de soportar pequeñas fisuras y movimientos del sustrato.
Colocación en la losa superior, aleros y paredes externas.

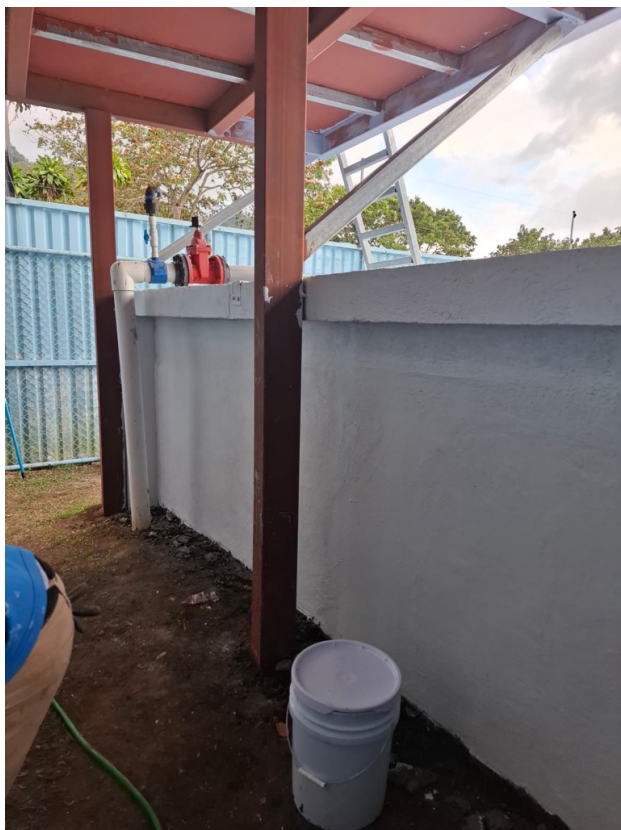
(29)

Colocación Aquaproof

Recubrimiento impermeabilizante elastomérico base acrílica, diseñado para sellar y proteger superficies de concreto, mampostería y mortero contra la penetración de agua. Forma una membrana flexible, continua y resistente, capaz de soportar pequeñas fisuras y movimientos del sustrato. Colocación en la losa superior, aleros y paredes externas.

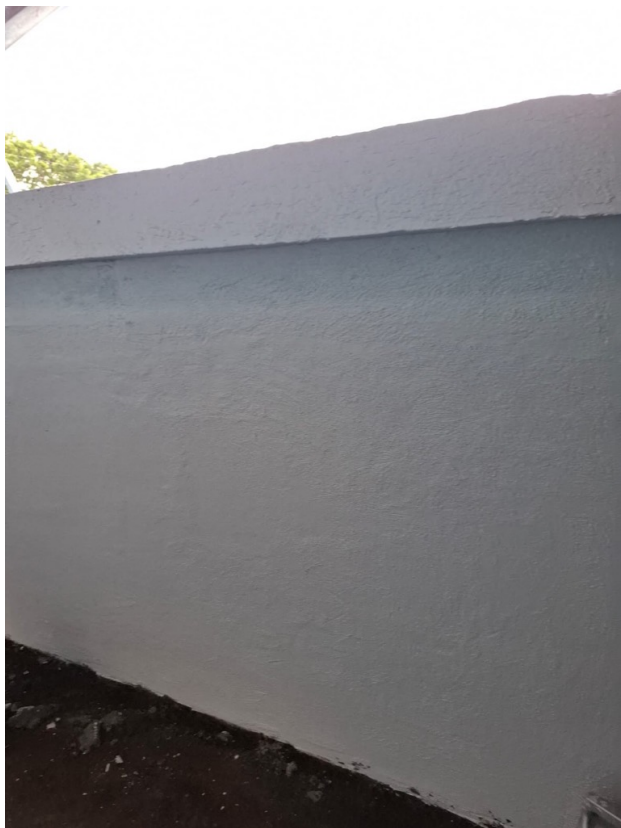
(30)

Colocación Aquaproof

Recubrimiento impermeabilizante elastomérico base acrílica, diseñado para sellar y proteger superficies de concreto, mampostería y mortero contra la penetración de agua. Forma una membrana flexible, continua y resistente, capaz de soportar pequeñas fisuras y movimientos del sustrato. Colocación en la losa superior, aleros y paredes externas.

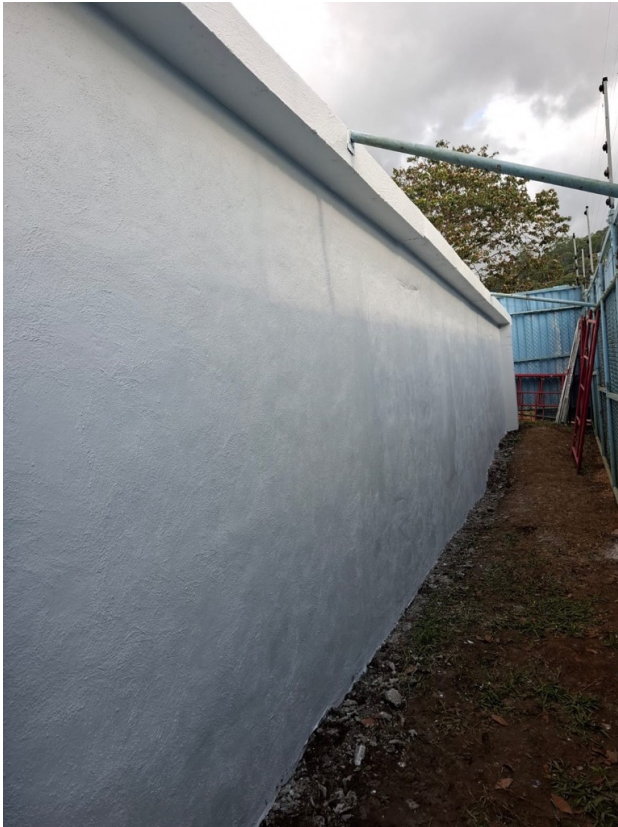
(31)

Colocación Aquaproof

Recubrimiento impermeabilizante elastomérico base acrílica, diseñado para sellar y proteger superficies de concreto, mampostería y mortero contra la penetración de agua. Forma una membrana flexible, continua y resistente, capaz de soportar pequeñas fisuras y movimientos del sustrato. Colocación en la losa superior, aleros y paredes externas.

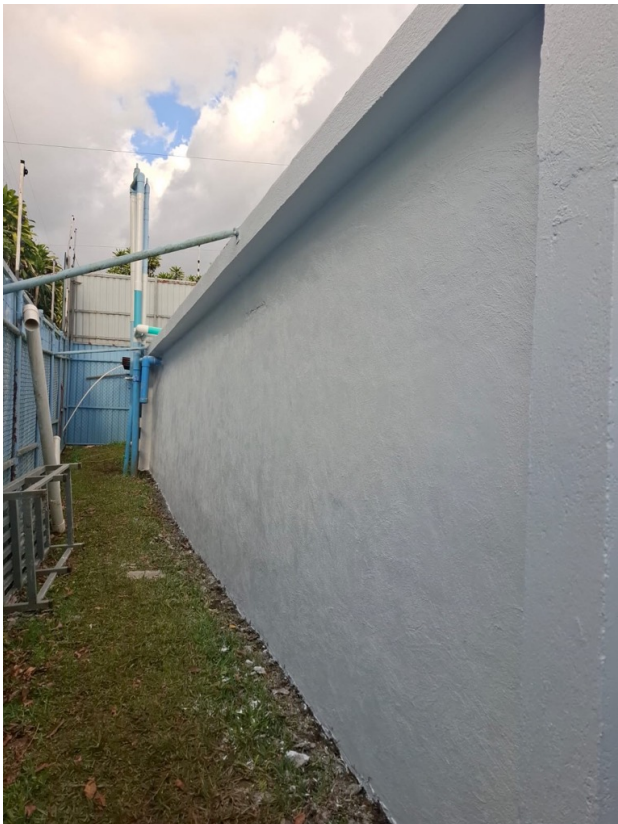
(32)

Colocación Aquaproof

Recubrimiento impermeabilizante elastomérico base acrílica, diseñado para sellar y proteger superficies de concreto, mampostería y mortero contra la penetración de agua. Forma una membrana flexible, continua y resistente, capaz de soportar pequeñas fisuras y movimientos del sustrato. Colocación en la losa superior, aleros y paredes externas.

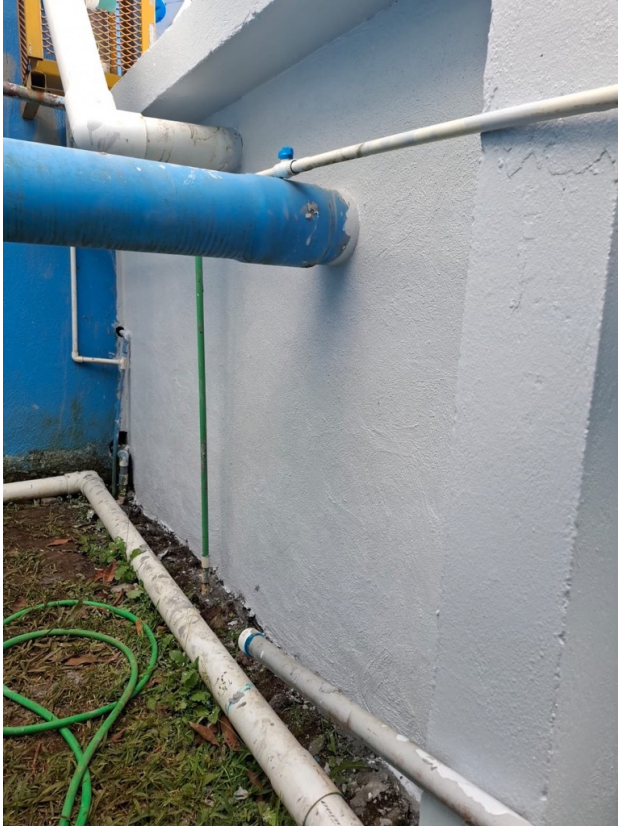
(33)

Colocación Aquaproof

Recubrimiento impermeabilizante elastomérico base acrílica, diseñado para sellar y proteger superficies de concreto, mampostería y mortero contra la penetración de agua. Forma una membrana flexible, continua y resistente, capaz de soportar pequeñas fisuras y movimientos del sustrato. Colocación en la losa superior, aleros y paredes externas.

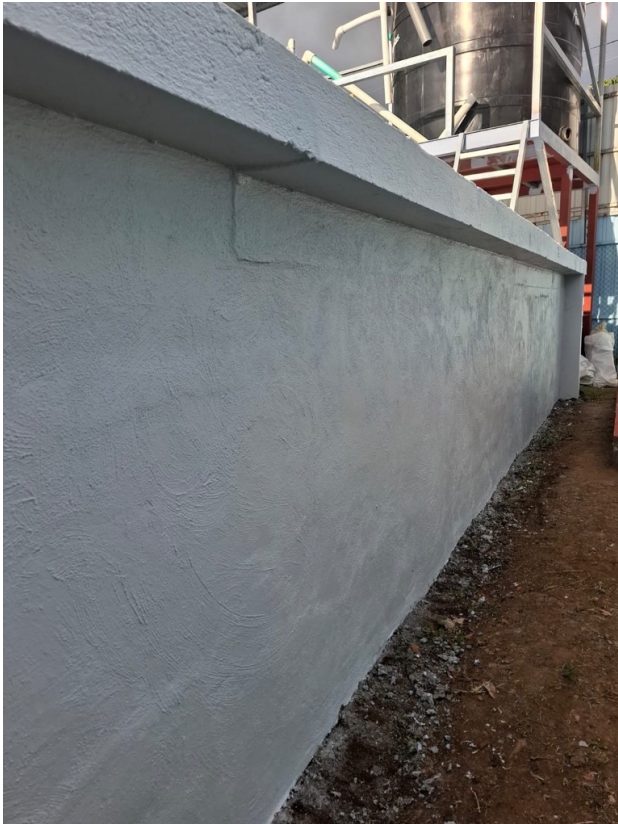
(34)

Colocación Aquaproof

Recubrimiento impermeabilizante elastomérico base acrílica, diseñado para sellar y proteger superficies de concreto, mampostería y mortero contra la penetración de agua. Forma una membrana flexible, continua y resistente, capaz de soportar pequeñas fisuras y movimientos del sustrato. Colocación en la losa superior, aleros y paredes externas.

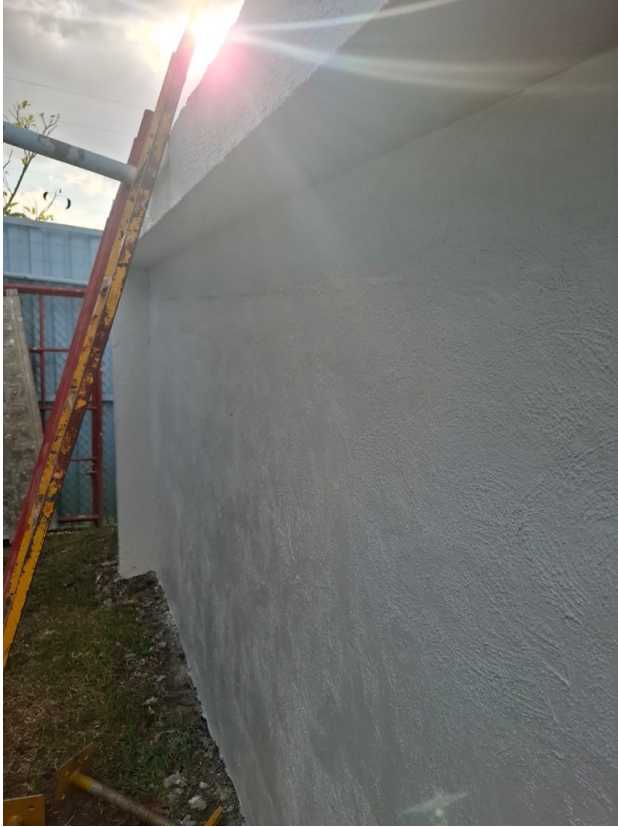
(35)

Colocación Aquaproof

Recubrimiento impermeabilizante elastomérico base acrílica, diseñado para sellar y proteger superficies de concreto, mampostería y mortero contra la penetración de agua. Forma una membrana flexible, continua y resistente, capaz de soportar pequeñas fisuras y movimientos del sustrato. Colocación en la losa superior, aleros y paredes externas.

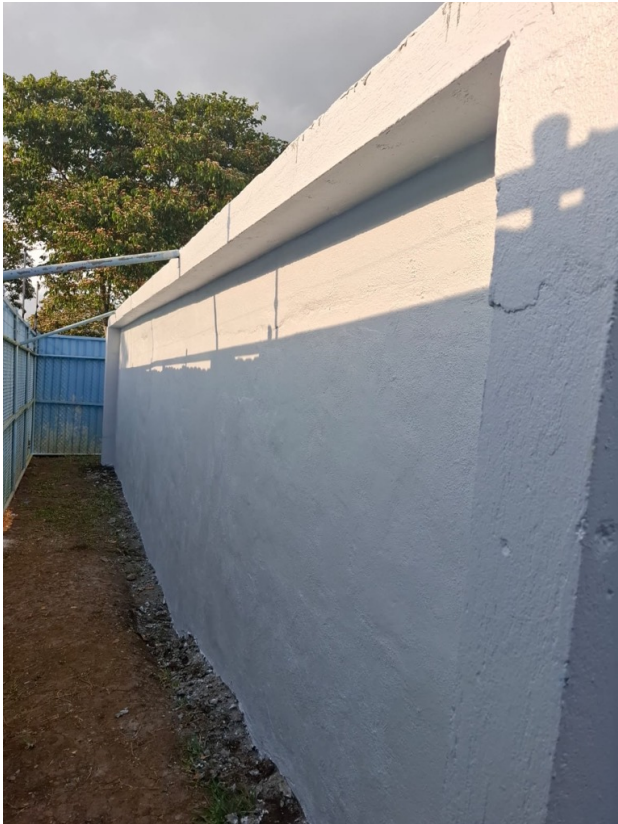
(36)

Colocación Aquaproof

Recubrimiento impermeabilizante elastomérico base acrílica, diseñado para sellar y proteger superficies de concreto, mampostería y mortero contra la penetración de agua. Forma una membrana flexible, continua y resistente, capaz de soportar pequeñas fisuras y movimientos del sustrato. Colocación en la losa superior, aleros y paredes externas.

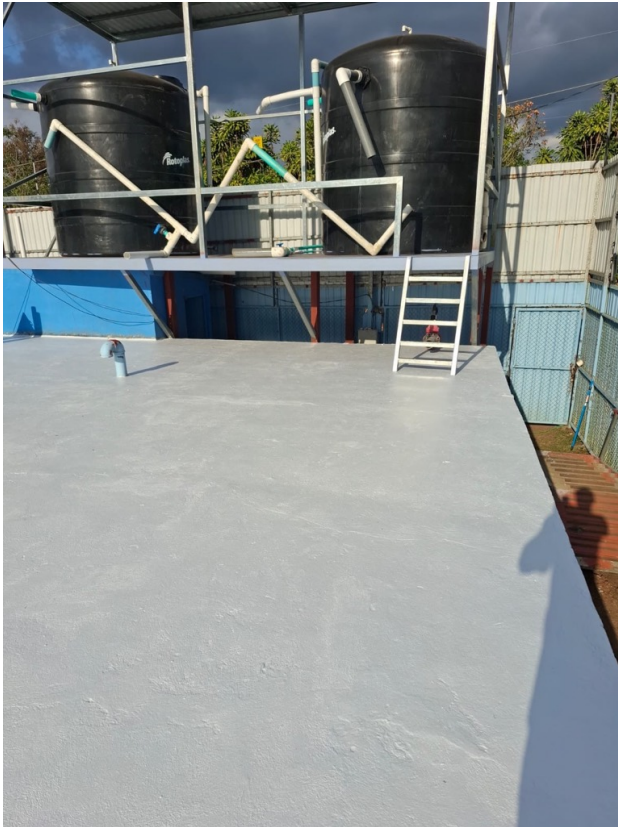
(37)

Colocación Aquaproof

Recubrimiento impermeabilizante elastomérico base acrílica, diseñado para sellar y proteger superficies de concreto, mampostería y mortero contra la penetración de agua. Forma una membrana flexible, continua y resistente, capaz de soportar pequeñas fisuras y movimientos del sustrato. Colocación en la losa superior, aleros y paredes externas.
