Company: Borucao Ingeniería & Arquitectura
Contact: Ing Gloriana Ouellette
Phone: 85797171
Email: glorianao@borucao.com

Title: 05/03/2026
Group: Tanque de Asada - Reparación
Created: Thu, 3/5/2026
No. Items: 47

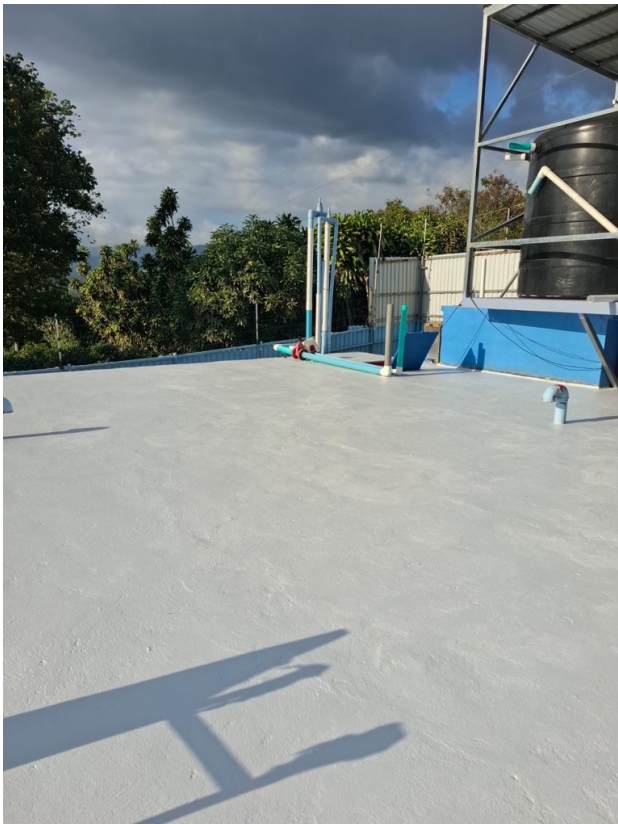
(38)

Colocación Aquaproof

Recubrimiento impermeabilizante elastomérico base acrílica, diseñado para sellar y proteger superficies de concreto, mampostería y mortero contra la penetración de agua. Forma una membrana flexible, continua y resistente, capaz de soportar pequeñas fisuras y movimientos del sustrato. Colocación en la losa superior, aleros y paredes externas.

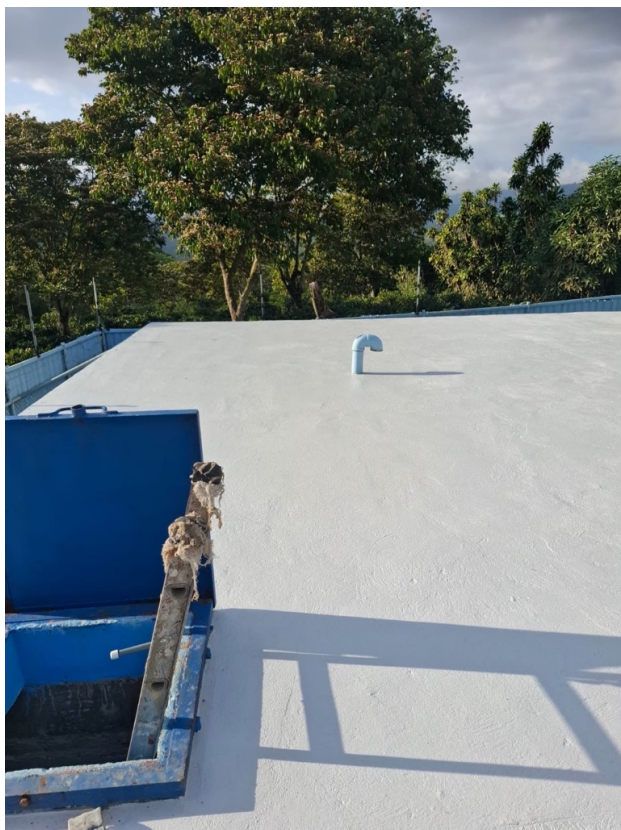
(39)

Colocación Aquaproof

Recubrimiento impermeabilizante elastomérico base acrílica, diseñado para sellar y proteger superficies de concreto, mampostería y mortero contra la penetración de agua. Forma una membrana flexible, continua y resistente, capaz de soportar pequeñas fisuras y movimientos del sustrato. Colocación en la losa superior, aleros y paredes externas.

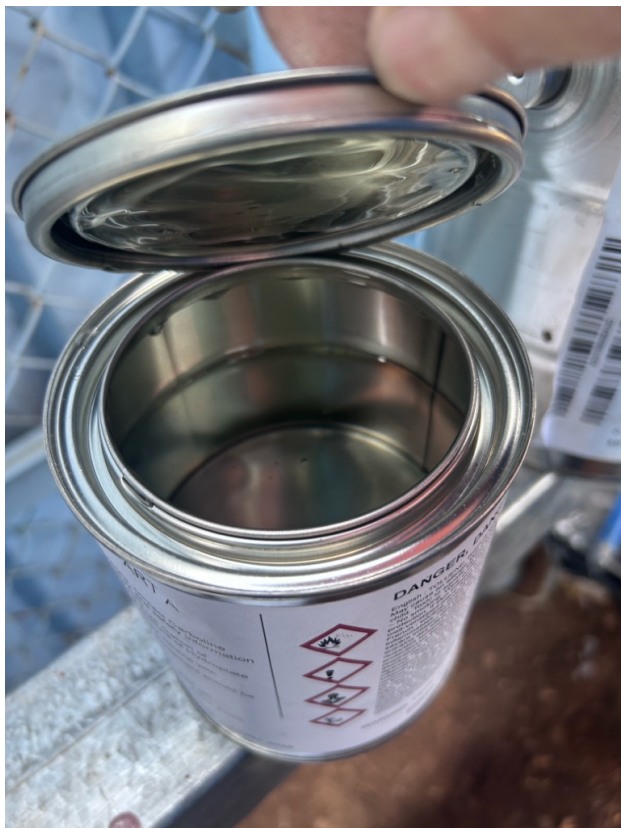
(40)

Hydroplate 1080 Parte A

Se realizará la aplicación del sistema Hydroplate 1080, recubrimiento epóxico bicomponente de alto desempeño compuesto por Parte A (resina) y Parte B (endurecedor), especialmente diseñado para la protección de superficies de concreto en tanques destinados al almacenamiento de agua potable. Este recubrimiento forma una película continua de alta adherencia, resistencia química y durabilidad, la cual protege el concreto, evita la contaminación del agua almacenada y contribuye a mantener condiciones higiénicas adecuadas que resguardan la calidad del agua potable y la salud de los usuarios.

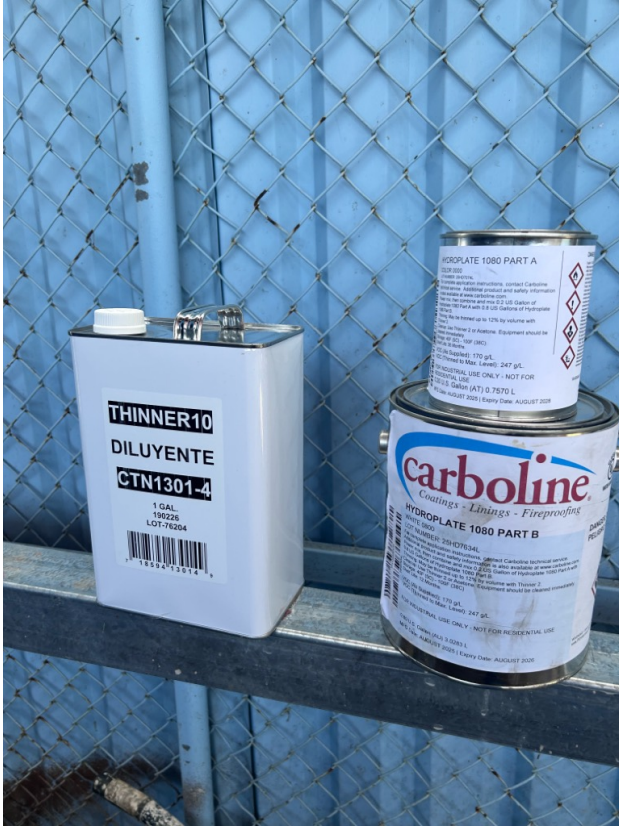
(41)

Hydroplate 1080

Se realizará la aplicación del sistema Hydroplate 1080, recubrimiento epóxico bicomponente de alto desempeño compuesto por Parte A (resina) y Parte B (endurecedor), especialmente diseñado para la protección de superficies de concreto en tanques destinados al almacenamiento de agua potable. Este recubrimiento forma una película continua de alta adherencia, resistencia química y durabilidad, la cual protege el concreto, evita la contaminación del agua almacenada y contribuye a mantener condiciones higiénicas adecuadas que resguardan la calidad del agua potable y la salud de los usuarios.

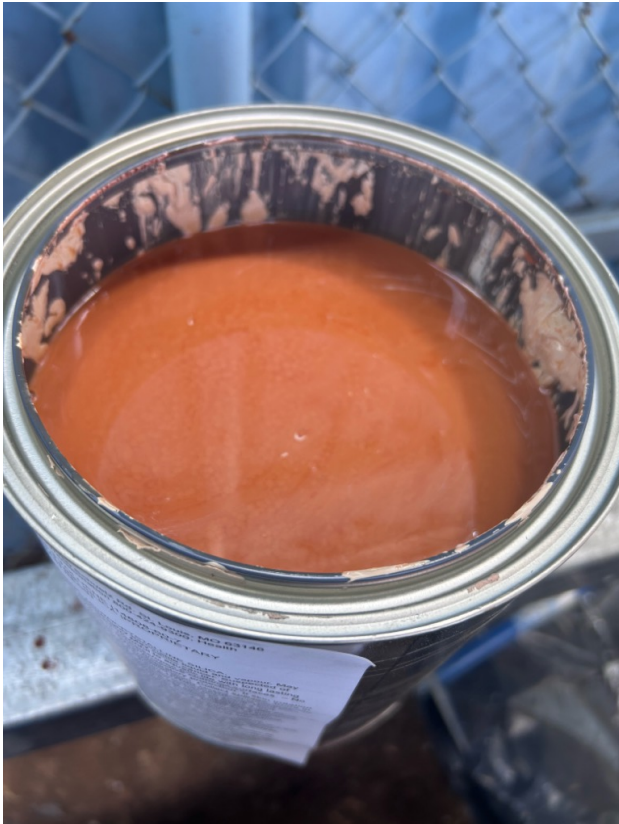
(42)

Hydroplate 1080 - Parte B

Se realizará la aplicación del sistema Hydroplate 1080, recubrimiento epóxico bicomponente de alto desempeño compuesto por Parte A (resina) y Parte B (endurecedor), especialmente diseñado para la protección de superficies de concreto en tanques destinados al almacenamiento de agua potable. Este recubrimiento forma una película continua de alta adherencia, resistencia química y durabilidad, la cual protege el concreto, evita la contaminación del agua almacenada y contribuye a mantener condiciones higiénicas adecuadas que resguardan la calidad del agua potable y la salud de los usuarios.

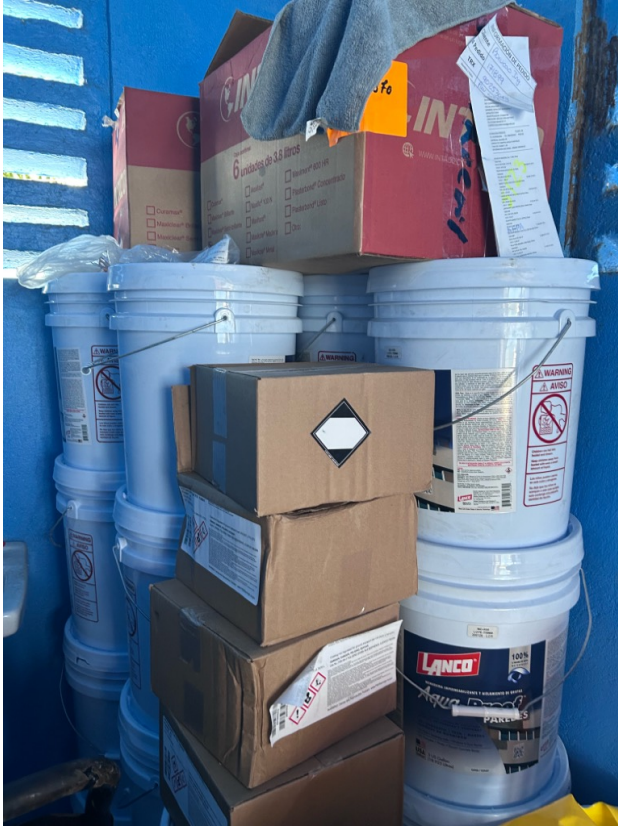
(43)

Almacenamiento de materiales

Se colocan los materiales en la bodega, alejados de la exposición al sol

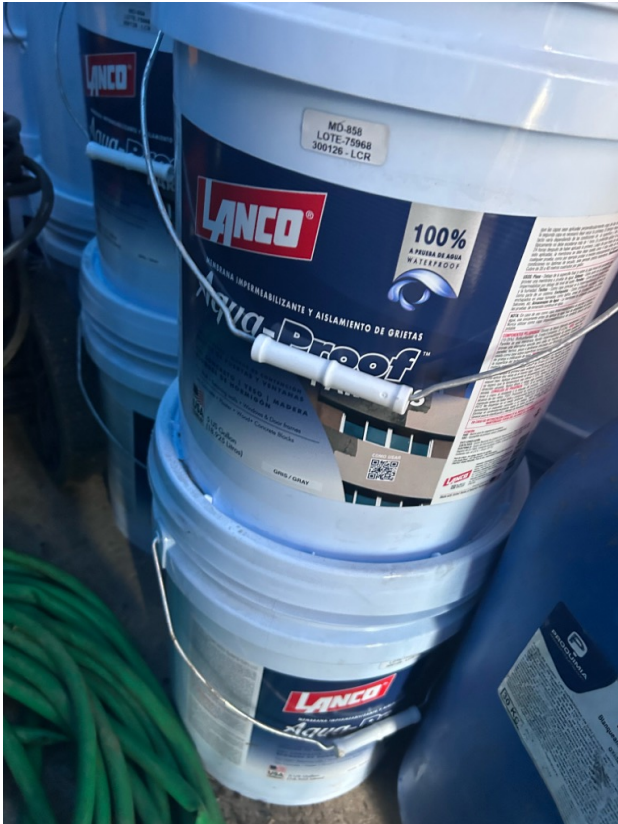
(44)

Aquaproof

Verificación de materiales a utilizar en sitio

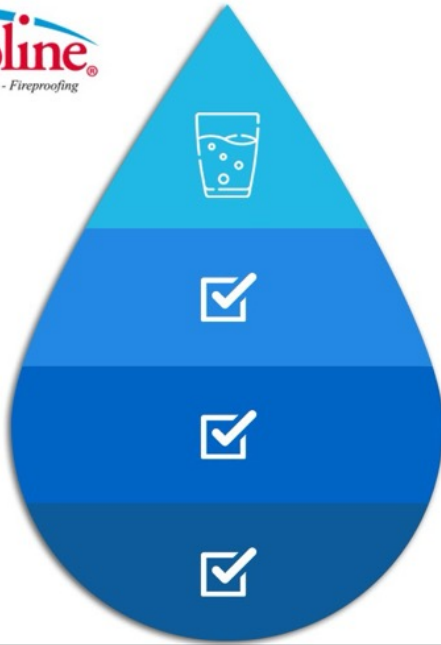
(46)

Hydroplate™ 1080

- Cumple con la norma NSF/ANSI/CAN 61 & 600.
- Excelente tolerancia a la humedad durante la aplicación.
- Curado a baja temperatura de hasta -6°C (20°F).
- Cumple los requisitos de varias normas AWWA, por lo que es ideal para su uso en numerosos activos de tratamiento, almacenamiento y transporte.

Cumplimiento de normas de Hydroplate 1080
